Mgr inż. Jędrzej Hlebowicz

Institut Elektrotechniki — Warszawa

# Badania stanu powierzchni osiowych otworów wirników turbin i generatorów

(artykuł dyskusyjny)

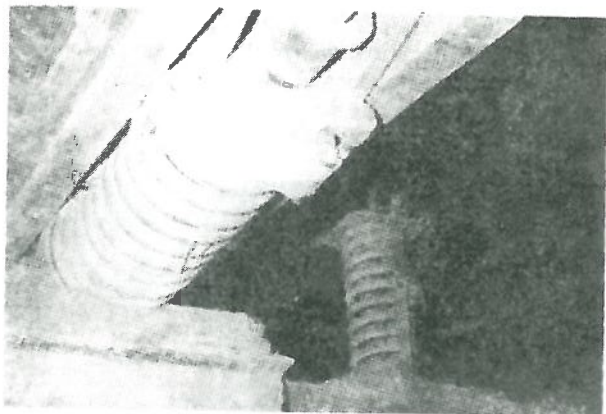
Rys. 8. Zniszczone stałosiłowe podparcie sprężynowe zamocowań C9 i C10

Na podstawie uzyskanych wyników pomiarów podpory stałosiłowe sprężynowe C9 i C10 zmieniono na zawieszania stałosiłowe dźwigniowo-ciężynowe.

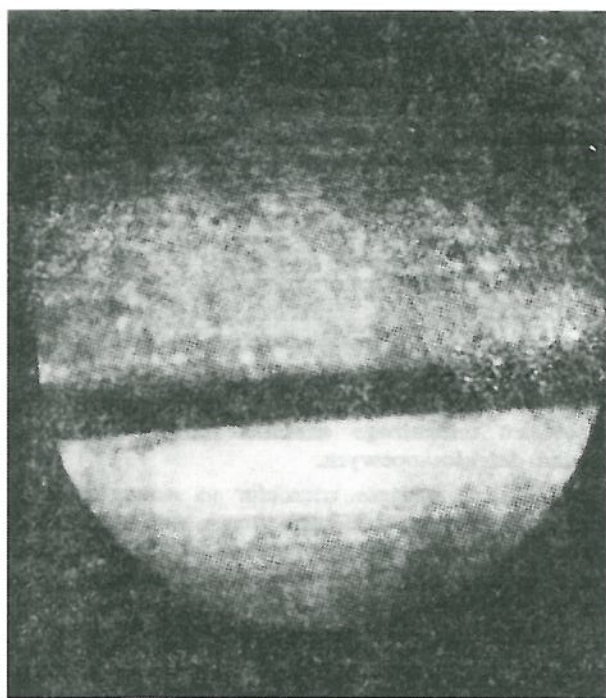
Rys. 2. Ostre przejście średnicy otworu w wirniku części NP (pow. ok. 3×)

W większości przypadków takie oczyszczenie (rys. 1) było zadowalające, choć głównym problemem jest występowanie w otworach wytoczeń głębokości 0,5—1,5 mm i ostrych przejść (rys. 2) przy zmianie średnicy otworu (uskoki 10—15 mm).

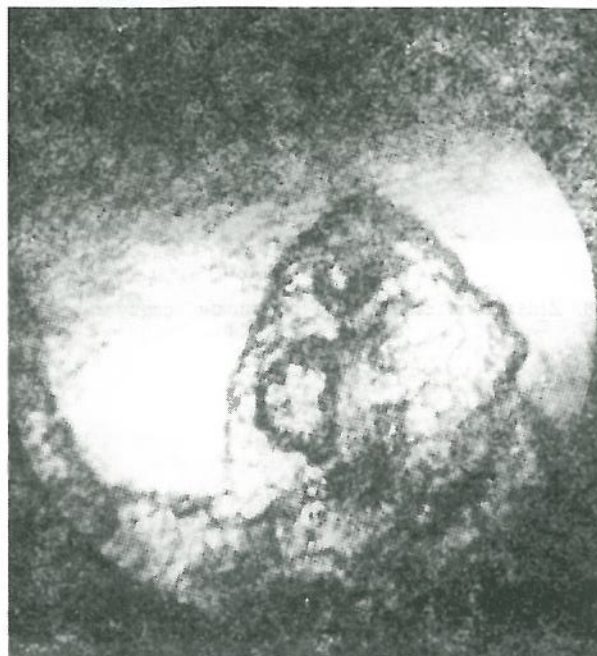
W kilku wirnikach turbin stwierdziliśmy dostawanie się oleju do otworu centralnego, co było przyczyną tworzenia się grubej, bardzo trudnej do usunięcia warstwy „koksików” (rys. 3). W tych przypadkach konieczne było wykonanie

Rys. 3. Duży „koksik” na powierzchni nie oczyszczonego otworu (pow. ok. 4×)

piaskowania, które powinno być stosowane z reguły do czyszczenia otworów centralnych turbin. Na rysunku 4a pokazano otwór centralny wirnika turbiny o mocy 130 MW przed piaskowaniem (widoczna lita powierzchnia „koksików”), a na rysunku 4b ten sam otwór po piaskowaniu prowizorycznym (rura z dyszą osiową).

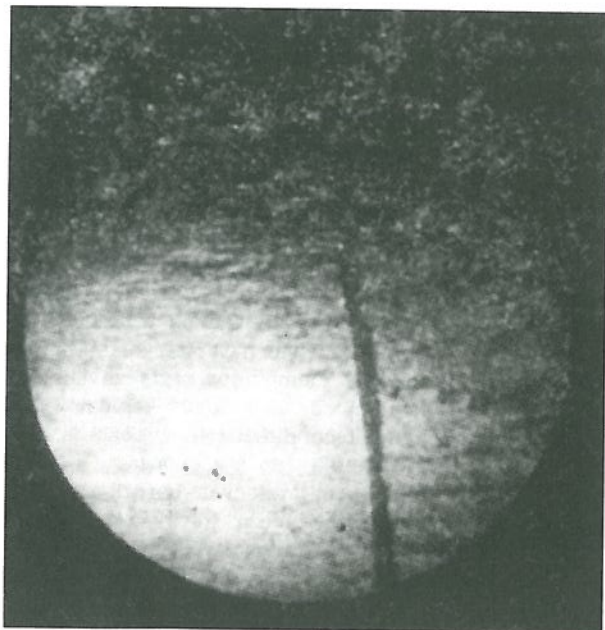
Głębokie rysy obwodowe (rys. 5), ostre uskoki, wady powierzchni wynikające z drgania wytaczadła (rys. 6), a nawet głębokie, usytuowane osiowo rysy powstałe przy wyciąganiu wytaczadła występują w wielu wirnikach.

Rys. 5. Głębokie zarysowanie powierzchni otworu wirnika (pow. ok. 3 X)

Sądzę, że rutynowe działania powinny obejmować badanie warstwy przyściennej i powierzchni otworu oczyszczonej obróbką strumieniowo-ścierną, a w razie wykrycia wad wymagających usunięcia (pęknięcia, ostro zakończone wtrącenia, głębokie rysy usytuowane osiowo, rozległe wżery korozyjne itp.) otwór należy poddać głębokiemu honowaniu na całej długości lub szlifowaniu w obszarze nasilenia wad (ang. bottleboring).

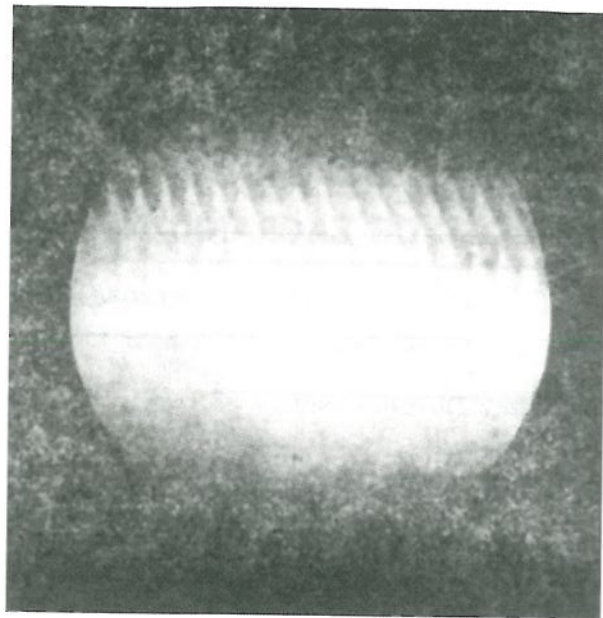
Rys. 6. Ślady wytaczania (drżanie wytaczadła) — pow. ok. 2,5 X
