Dostosowanie zakresu badań diagnostycznych wybranych elementów kotłów pracujących w warunkach współspalania biomasy

Changes in the scope of diagnostic tests of selected elements of boilers working in a co-firing conditions

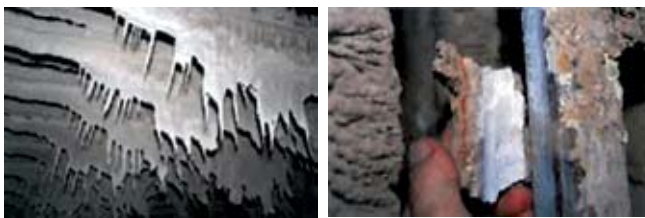
Rys. 1 – 2

Sytuacja ta ulega zdecydowanej zmianie w warunkach niedoboru tlenu oraz w momencie narastania grubych warstw osadów na powierzchniach rur (jak ma to miejsce przy spalaniu niskoemisyjnym i spalaniu biomasy) – rys. 1 i 2.

Parametry fizykochemiczne pod osadami są zdecydowanie różne od występujących w przepływającym strumieniu spalin i w zależności od składu chemicznego osadów (chlor, metale alkaliczne, siarka) oraz ich morfologii w różnym stopniu mogą agresywnie oddziaływać na metal i warstwy ochronne.

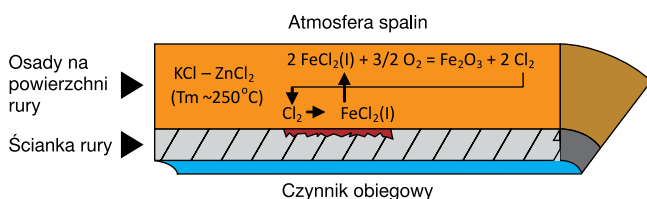
Na poniższym schemacie przedstawiono prawdopodobny mechanizm niszczenia rur na drodze wysokotemperaturowej korozji chlorkowej.

Chlor obecny w osadach reaguje z żelazem tworząc w zależności od warunków dwu- lub trójwartościowe chlorki żelaza.

Związki te odparowując w warunkach temperaturowych panujących w komorze paleniskowej przemieszczają się w „górze” poprzez warstwę osadów i dochodząc do zewnętrznej powierzchni ulegają utlenieniu przez tlen zawarty w gazach spalinowych. W wyniku powyższej reakcji powstają tlenki żelaza oraz odtwarzany jest chlor, który wtórnie może ponownie atakować materiał rury, co oznacza, że raz „zużyty” chlor na utworzenie chlorków

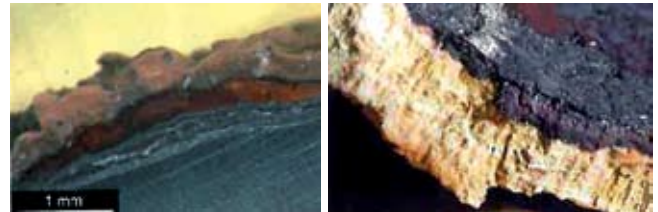
Rys. 3 – 4

Na rysunkach 3 i 4 przedstawiono widok osadów, produktów wysokotemperaturowej korozji chlorkowej. Patrząc od powierzchni rury widoczne są produkty korozji żelaza (chlorki, siarczki żelaza), czerwono – brązowe warstwy tlenkowe (tlenki żelaza) oraz jasna warstwa innych osadów.

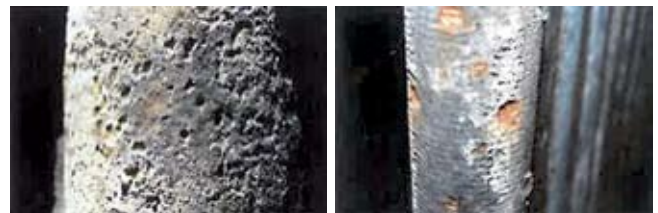
Rys. 5 – 6

Oprócz bezpośredniej reakcji żelaza z gazowym chlorem, w przypadku obecności w osadach bezpośrednio przylegających do powierzchni rur związków tworzących z żelazem niskotopliwe eutektyki (np., $ZnCl_2$ -KCl 250 – 262°C; $ZnCl_2$ -KCl-PbCl₂ 275°C; KCl-ZnCl₄-K₂SO₄-ZnSO₄ 292°C) proces korozyjny może ulegać dalszej, znacznej intensyfikacji – rys. 5 i 6.

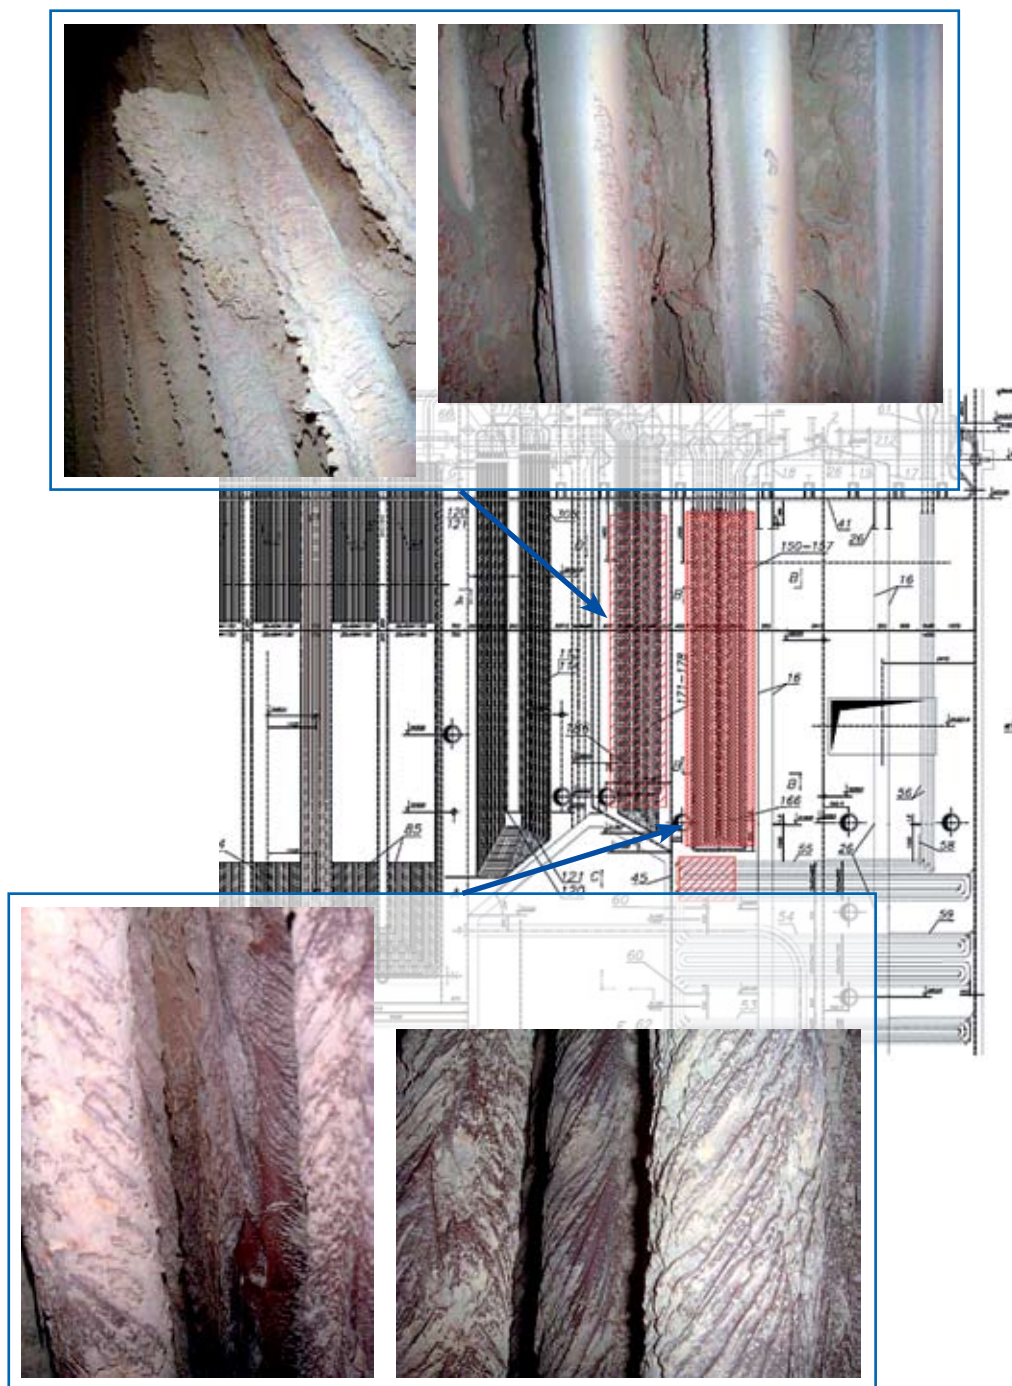
Nadmierne szlakowanie dotyczyło głównie końcowego i pośredniego przegrzewacza pary wtórnej (rys. 7). Gęstość zakreskowania oznacza intensywność szlakowania. Największe zanieczyszczenie powierzchni prowadzące niemal do całkowitego ograniczenia przepływu spalin dotyczyło przegrzewacza pośredniego. Wynikało to z małej podziałki ustawienia węzownic przegrzewacza wynoszącej 75 mm, co powoduje, że prześwit pomiędzy rurami wynosił zaledwie 37 mm.

Rys. 7. Powierzchnie ulegające największemu szlakowaniu

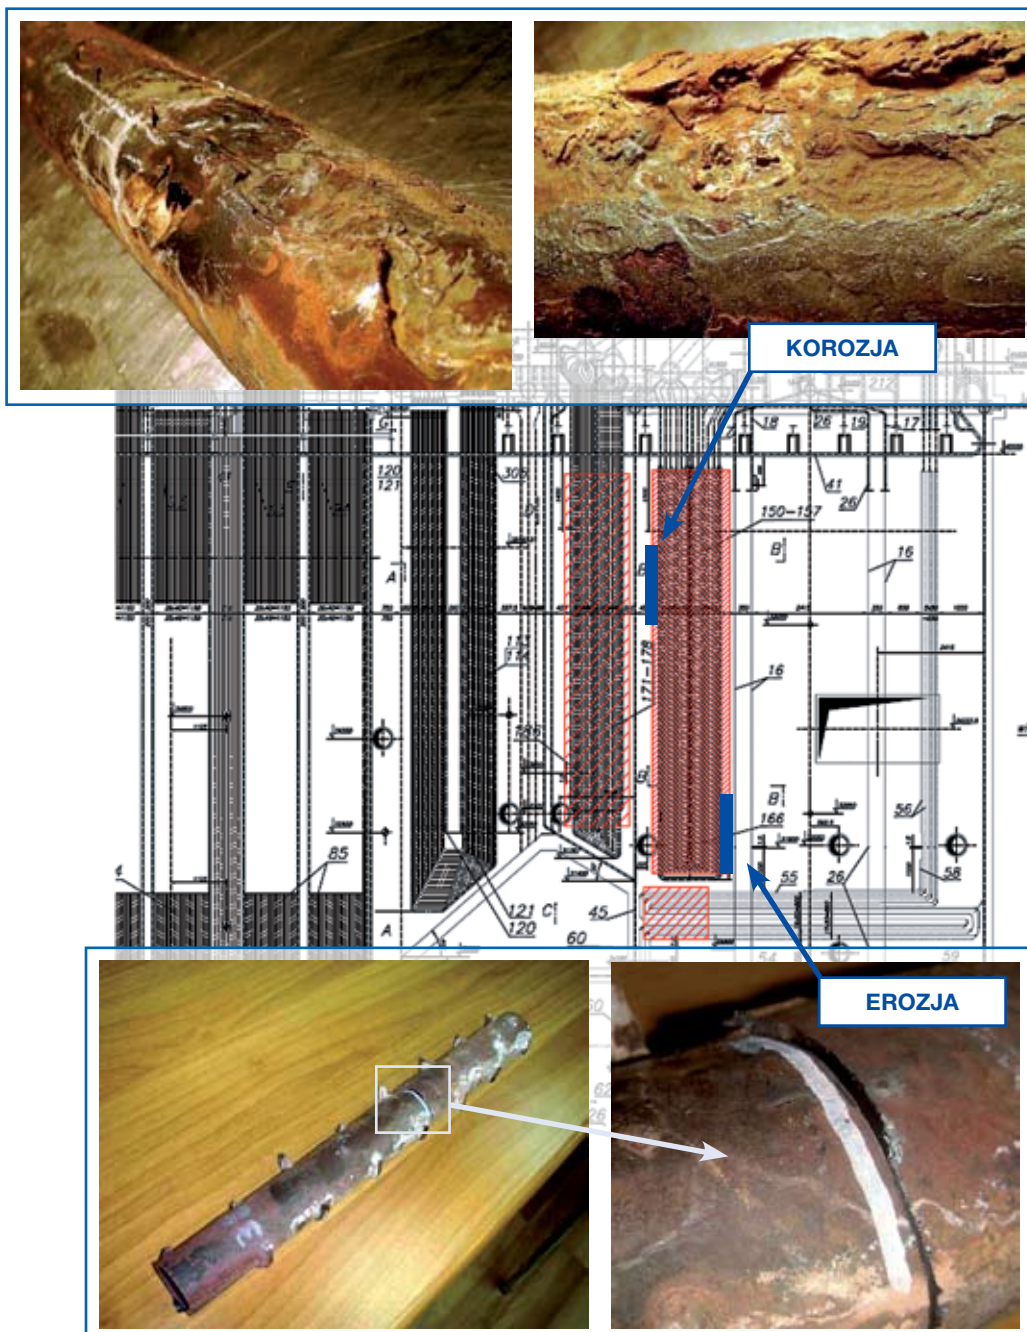
Rys. 8. Przykłady erozji i korozji

Procesy erozyjne i korozyjne (rys. 8)

Erozja związana była ze zwiększeniem prędkości przepływu spalin oraz przekierowaniem głównego strumienia na elementy, które do tej pory nie pracowały w warunkach erozyjnych. Takim elementem w rozpatrywanym przypadku były rury wieszakowe podgrzewacza wody. Obraz uszkodzeń korozyjnych odnotowanych w tym przypadku miał charakter rozległych ubytków o wyglądzie wytopionego metalu, przebiegających wzdłuż głównej osi rury. Ubytki te są umiejscowione na obwodzie rury pod kątem 30-45° do kierunku napływu spalin. Analiza osadów z powierzchni zewnętrznej wykazała znaczne ilości siarki i potasu oszylujące w granicach 10% dla każdego pierwiastka.

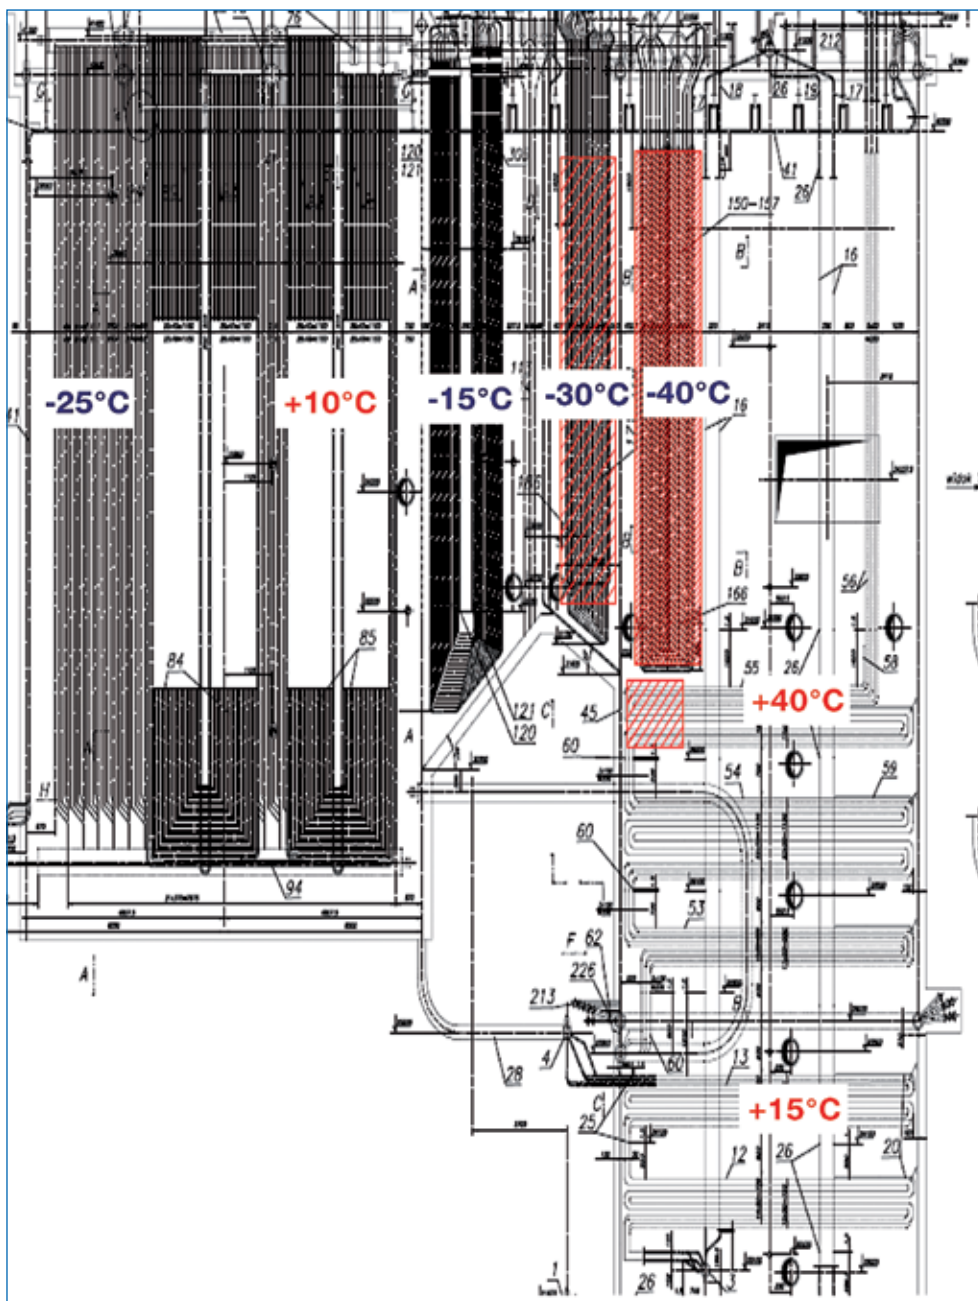
Szlakowanie powierzchni wymiany ciepła pogarsza znacznie warunki wymiany ciepła. Utrzymanie sprawności kotła na poziomie podobnym jak przed modernizacją wymagało „przeniesienia” miejsc odbioru energii ciepła na inne powierzchnie ogrzewalne. W tym przypadku zwiększono temperatury przegrzewu na przegrzewaczu konwekcyjnym oraz podgrzewaczu wody. Średnia temperatura pracy węzownic przegrzewacza konwekcyjnego wzrosła o 40°C, ale niejednokrotnie można odnotować wzrost nawet o 70°C. Taka sama sytuacja, tylko w stronę odwrotną, dotyczy zaszlakowanego przegrzewacza pary wtórnej. Orientacyjne zmiany temperatur metalu węzownic po modernizacji przedstawia rysunek 9.

Rys. 9. Zmiany temperatur metalu węzownic po modernizacji

Program badań diagnostycznych musi uwzględniać wynikowa zmianę warunków pracy (rozkładu temperatur), a przyczyny tę zmianę wywołującą muszą być brane pod uwagę przy opracowywaniu prognozy dalszej pracy.

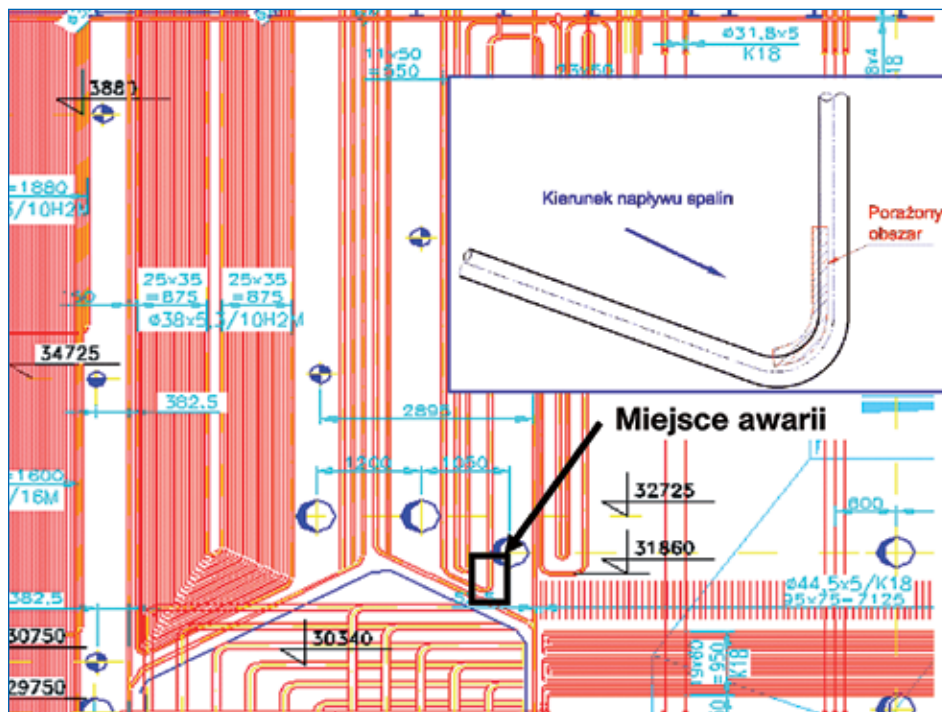
W kotle OP-430 od ok. trzech lat spalane jest 12% biomasy poprzez „węglowy” układ podawania paliwa. W czasie eksploatacji uległy awarii kolana skrajnych płytów przegrzewacza konwekcyjnego pary pierwotnej (rys. 10). Powierzchnia zewnętrzna w okolicach perforacji oraz przy pocienieniu ścianki była pokryta osadami i dodatkowo wykazywała znaczną nieregularność (rys. 11, 12).

Przyczyną uszkodzenia kolana przegrzewacza konwekcyjnego było jednoczesne oddziaływanie czynników korozyjnych (koncentracja agresywnych związków w rejonie skrajnych płytów – ponad 10% siarki w osadach w części związana z żelazem w postaci FeS) oraz erozyjnych. Obydwa procesy wiążą się z zanieczyszczeniem powierzchni przegrzewacza konwekcyjnego prowadzące do częściowego ograniczenia przepływu spalin przez część środkową przegrzewacza i skierowanie głównego strumienia spalin na skrajne płyty.

Rys. 10. Umiejscowienie nieszczelności

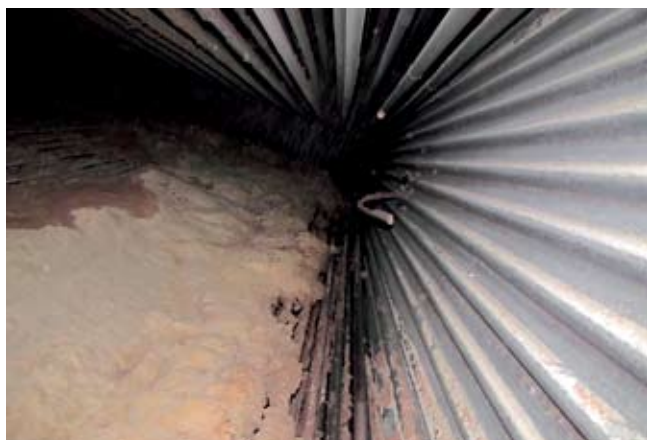
Rys. 13

Ogłędziny bezpośrednio po awarii wykazały znaczne zanieczyszczenie środkowej części powierzchni ogrzewalnej przegrzewacza konwekcyjnego (rys. 13).

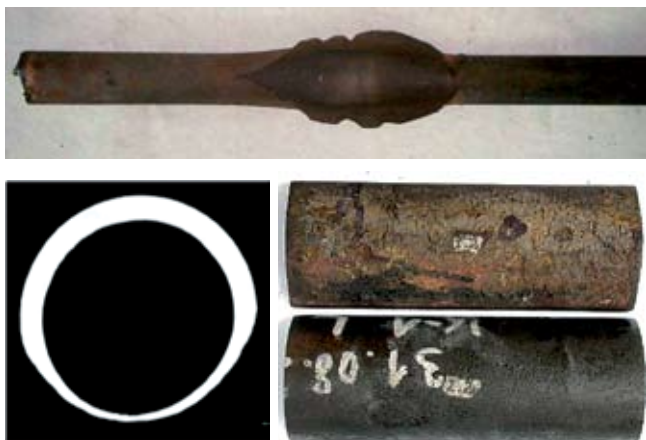
Komora paleniskowa kotła OP-650 została zmodernizowana przez zabudowanie w roku 1997 palników niskoemisyjnych. Pod koniec 2009 roku kotłownia została wyposażona w instalację bezpośredniego podawania biomasy do komory paleniskowej za pomocą czterech dysz umiejscowionych na ekranie tylnym poz. 14,2 m. Wągowa ilość spalanej biomasy w kotłowni wynosi obecnie ok. 25%, w tym ok. 10% biomasy jest podawane przez układ podawania węgla, natomiast pozostałe 15% biomasy jest dostarczane przez instalację bezpośredniego podawania biomasy. Pod koniec 2011 roku stwierdzono wzmożoną intensyfikację nieszczelności ekranów komory paleniskowej. Wszystkie awarie są zbliżone do siebie. Ubytek korozyjny jest umiejscowiony asymetrycznie, pod kątem $\sim 30^\circ$ – licząc od tworzącej rury zwróconej do paleniska (rys. 14).

Analiza chemiczna wykazała, że osady z powierzchni zewnętrznej zawierają znaczne ilości węgla ($C = 10 - 20,3\%$), siarki ($S = 1,15 - 5,3\%$) i chloru ($Cl = 0,20 - 3,6\%$). Z uwagi na charakter uszkodzeń oraz obecność siarczków i niespalonego węgla stwierdzono, że przyczyną uszkodzeń była korozja związana z agresywnym oddziaływaniem siarczków na metal rur oraz ich warstwę pasywną pogłębioną obecnością atmosfery redukcyjnej. Pomimo braku znaczących różnic w składzie osadów w okresie używania tylko palników niskoemisyjnych w stosunku do chwili obecnej to wzrost ilości awarii wykazuje, że dodatek biomasy do paliwa miał negatywny wpływ na trwałość rur parownika. Średnie tempo ubytku grubości ścianki przed 2008 rokiem wynosiło $\Delta g \approx 0,4 \text{ mm}/10\,000 \text{ h}$, natomiast w okresie od 2008 do 2011 roku już $\approx 1,2 \text{ mm}/10\,000 \text{ h}$. Skutkiem przyspieszonej korozji był wzrost zakresu wymian rur ekranowych o ok. 35% w stosunku do remontu w 2008 roku.

Rys. 14. Uszkodzona rura parownika

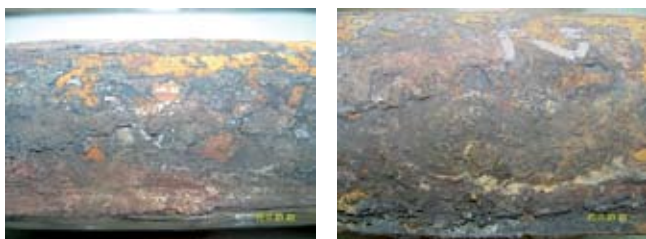
Rys. 15 – 16

Powierzchnia rur od strony ogniowej z kotła nr 1 pokryta była warstwą łuskowatych osadów o zróżnicowanej barwie od żółtego do ciemno – brązowego (rys. 15, 16). Powierzchnia pod osadami pokryta gęstą siatką ubytków korozyjnych o zróżnicowanej powierzchni i głębokości. Z uwagi na ilość wskazań korozyjnych, wzajemnie się przenikających, uszkodzenie miało charakter powierzchniowy.

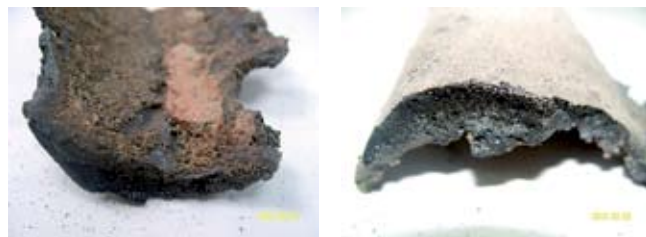
Rys. 17 – 18

W pasach ekranów pokrywających się z miejscami uszkodzeń stwierdzono również występowanie charakterystycznych spieków pokrywających w wybranych obszarach powierzchnie rur ekranowych, o grubości dochodzącej do 3 cm, dość gładkich na powierzchni zewnętrznej, silnie porowatych w obrazie przekroju poprzecznego i wielobarwnej o złożonej morfologii bezpośrednio przy powierzchni rur (rys. 17, 18).

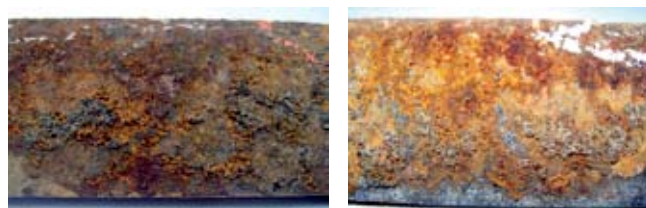
Rys. 19 – 20

Powierzchnia rur z kotła nr 2 pokryta była warstwą porowatych osadów o zróżnicowanej barwie. Osady o zdecydowanie mniejszej grubości i większej spójności z podłożem niż w przypadku rur z kotła bloku nr 1 (rys. 19, 20)

Głównym składnikiem spieku (jak na rys. 19, 20) były związki krzemu, żelaza oraz wapnia z domieszką fosforu i siarki. Pomimo barwy spieku wskazującej na obecność węgla (przeważający kolor czarny), to jego zawartość w osadzie była niewielka.

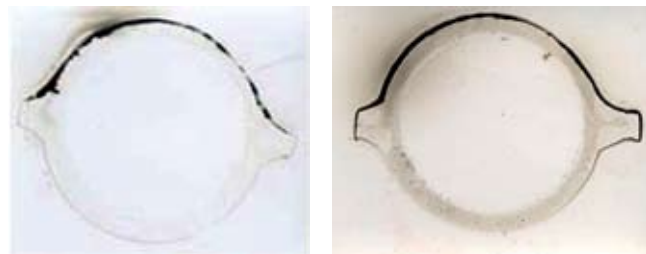
Rys. 21 – 22

Próba Baumanna wykazała obecność zróżnicowanej, w zależności od miejsca dokonanego przekroju rury, ilości siarczków (atmosfera redukcyjna) na pograniczu osad-metal od strony komory paleniskowej. Asymetryczny charakter uszkodzenia (ubytku grubości) bardziej widoczny na rurach z kotła nr 1 (rys. 21 – 22).
