Ewald Grzesiczek, Jerzy Trzeszczyński, Sławomir Rajca
Pro Novum Katowice

Możliwości wydłużania czasu eksploatacji elementów części przepływowych turbin parowych

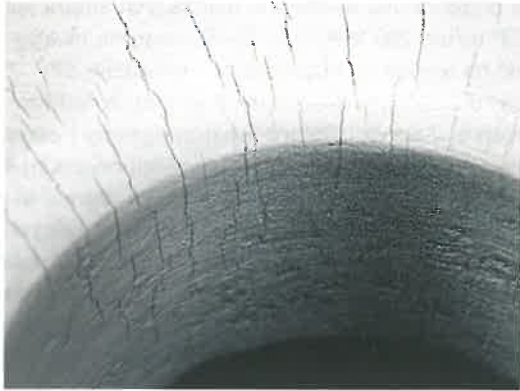
d)

Liczne pęknięcia od krawędzi otworów odciążających (d) oraz płyty (e) nasadzonej tarczy wirnikowej;
stan techniczny tarczy wykluczył jej naprawę

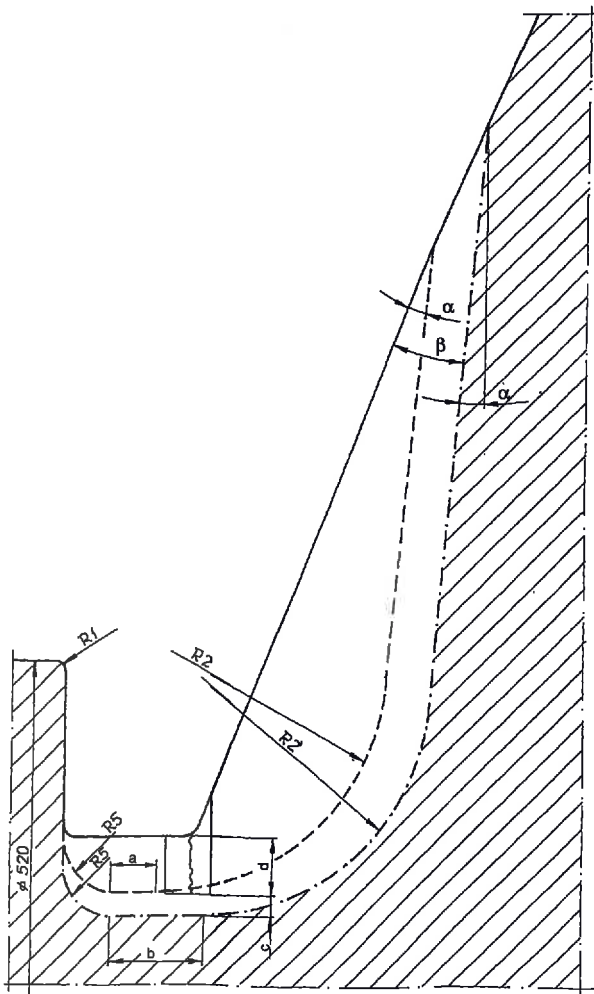
a)

Sprawdzonym przykładem takiego podejścia są profilaktyczne przetoczenia w obrębie pierwszych stopni wirników WP i SP turbin 200 MW (tab. 2). Szczególną uwagę należy zwrócić na obszar za stopniem nr 1 wirników SP.

Za stopniem nr 1 wirnika SP

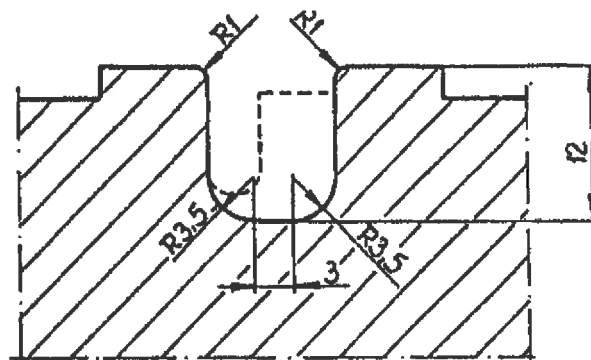
b)

Korekta geometrii rowków dławnicy przedniej WP

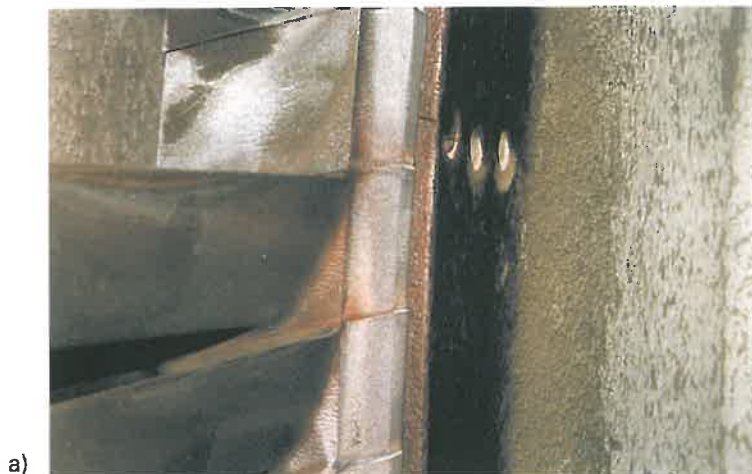
a)

Pęknięcie obrzeża tarczy wirnikowej w okolicy zamka oraz wycięte pióro topatki zamkowej (nieskuteczna próba zapobiegnięcia rozwojowi pęknięcia)

W przypadku drastycznie źle dobranych łopatek zdarzają się także uszkodzenia obrzeży tarcz wirnikowych, w pierwszej kolejności pojawiają się w okolicach łopatek zamkowych (tab. 3a). Źle dobrane łopatki powinny być wymienione na nowe właściwie zaprojektowane; pęknięte obrzeża tarcz mogą być naprawione przez spawanie.

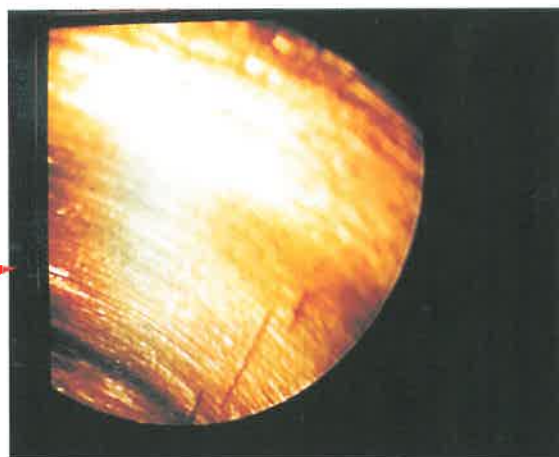
c)

Pęknięcia otworów odciążających stopnia regulacyjnego wirnika WP turbiny 18K345 możliwe do usunięcia przez rozwieranie

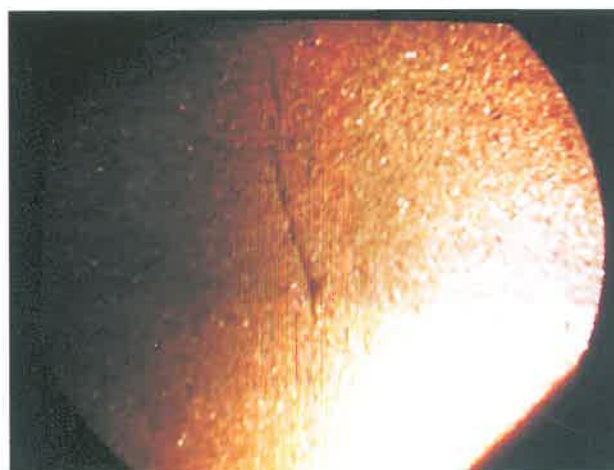
Nieciągłości na powierzchni otworu centralnego możliwe do usunięcia przez „butelkowanie” otworu

W przypadku wykrycia wad należy wykonać analizę gwarantującą niezawodną pracę wirnika przez stwierdzenie, że istniejące wady są wystarczająco małe, to znaczy mniejsze od wymiarów krytycznych, w przeciwnym razie wady powinny być usunięte przez tzw. butelkowanie.

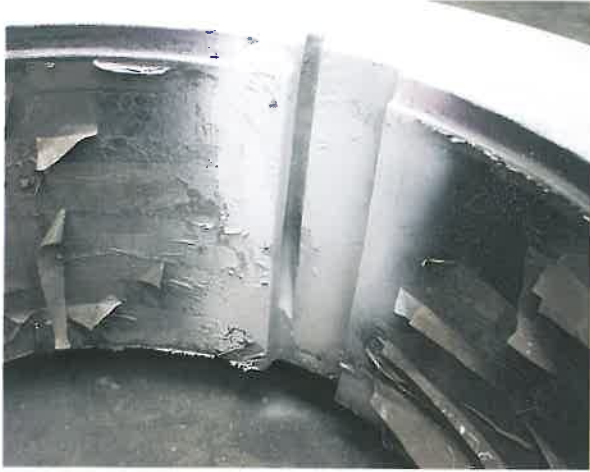
a)

*Tarcza po usunięciu pęknięcia powstałego
w narożu rowka wpustowego*

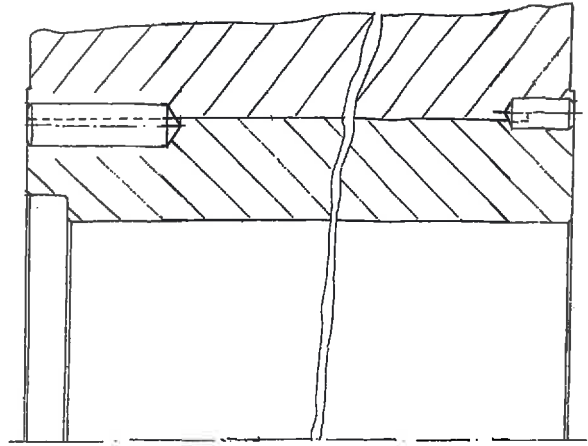
b)

Tarcza po naprawie przez tulejowanie

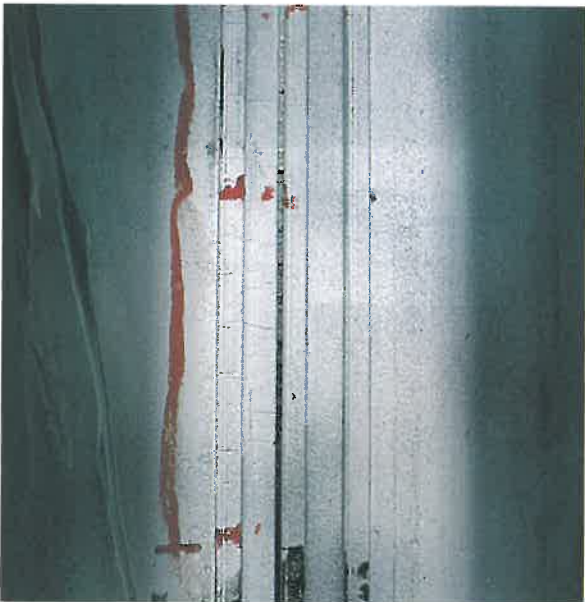
c)

*Pęknięcia ujawnione na powierzchni
tarczy nasadzonej*

Uszkodzeniom ulegają wyłącznie tarcze wirnikowe stopni pracujących w strefie Wilsona (para nasycona plus kondensat). Mechanizm propagacji pęknięć wyjaśnia się obecnością korozji naprężeniowej. Pęknięcia, o ile nie przekroczą dopuszczalnych rozmiarów, są naprawialne przez tulejowanie (tab. 4).

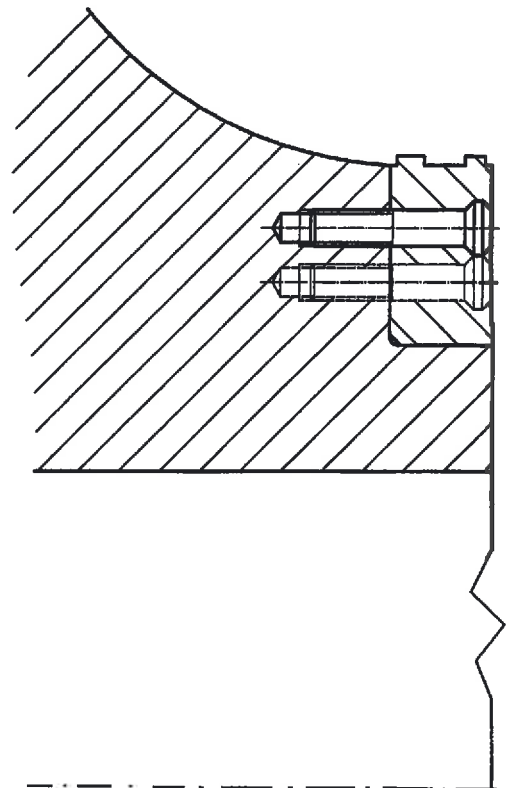
d)

Tarcza po rekonstrukcji piasty

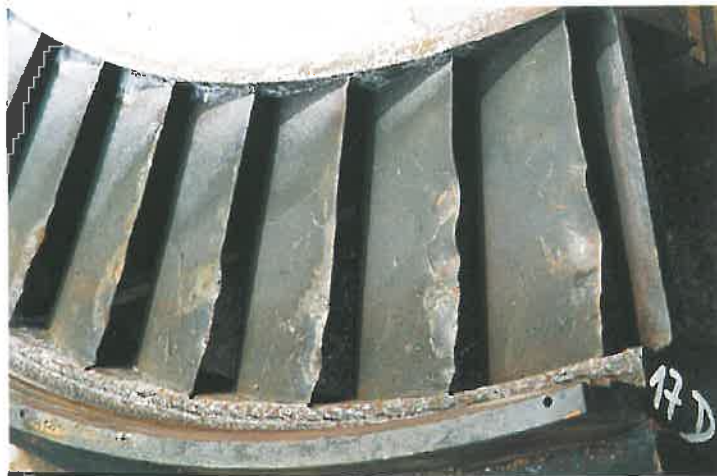
Uszkodzenia mechaniczne łopatek

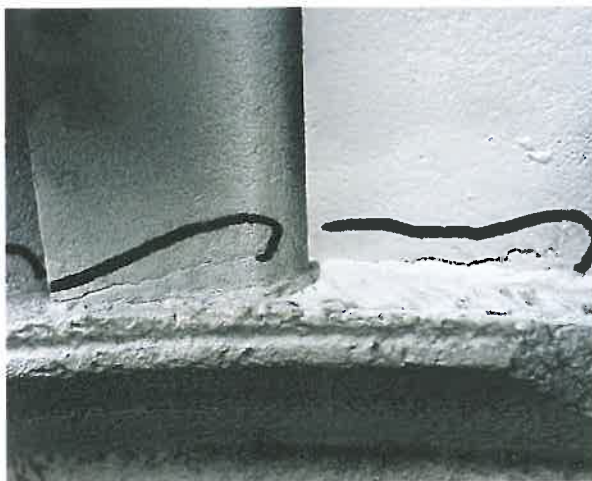
Pęknięcia łopatek

Pozostałe możliwe do wystąpienia uszkodzenia, tj. pęknięcia łopatek oraz spoin bandaży wewnętrznych i zewnętrznych mogą być naprawione przez spawanie i obróbkę cieplną a łopatom przywrócona początkowa geometria (tab. 5).

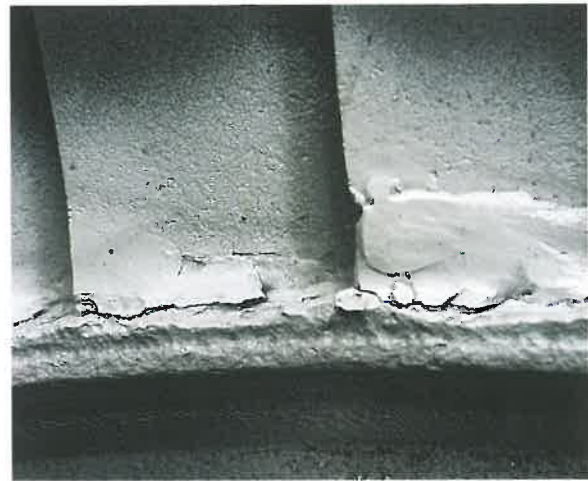
Pęknięcia spoin naprawczych bandaży wewnętrznych

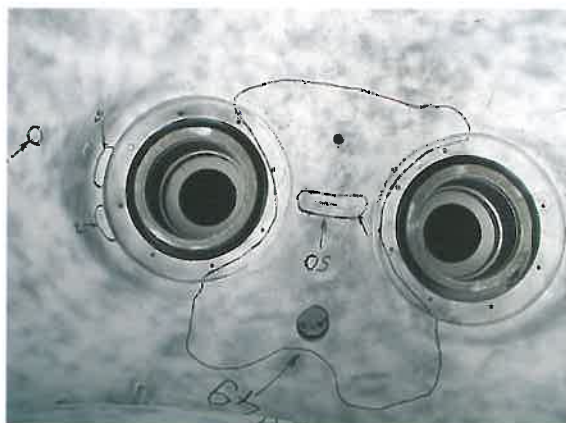
a)

Pęknięcia ujawnione na powierzchni wewnętrznej kadłuba zewnętrznego WP turbiny 13K215

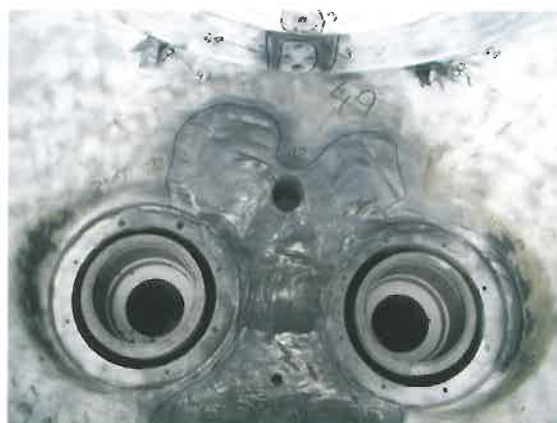
b)

Stan powierzchni wewnętrznej kadłuba zewnętrznego WP turbiny 13K215 po usunięciu pęknięć

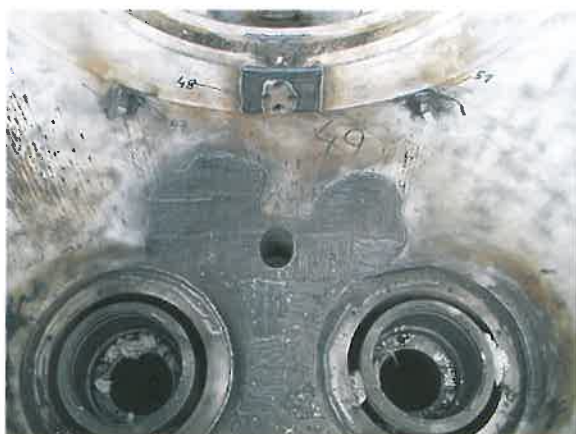
c)

Stan powierzchni wewnętrznej kadłuba zewnętrznego WP turbiny 13K215 po naprawie przez spawanie

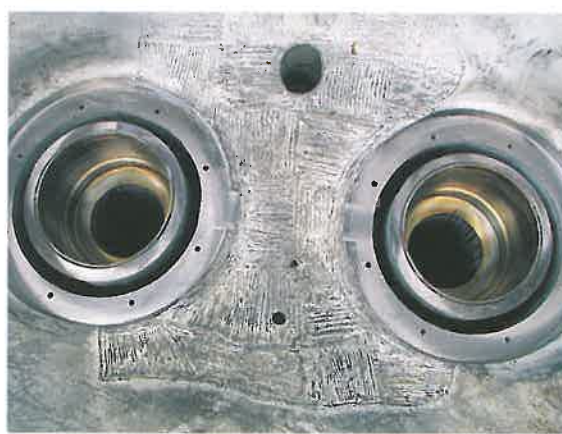
d)

Stan powierzchni wewnętrznej kadłuba zewnętrznego WP turbiny 13K215 po rewitalizacji (spawaniu, obróbce cieplnej i obróbce mechanicznej)

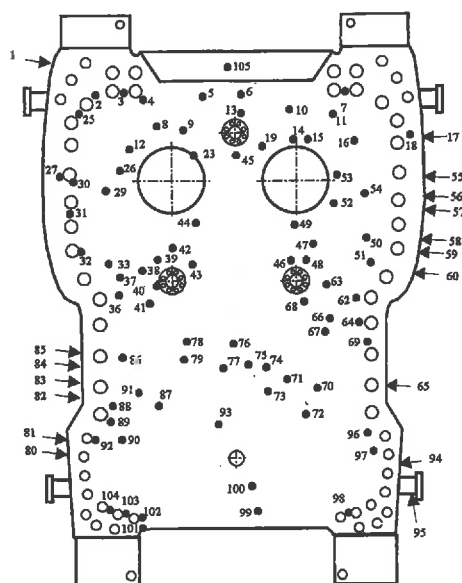
f)

Stan powierzchni zewnętrznej części górnej kadłuba zewnętrznego WP turbiny 13K215 po badaniach defektoskopowych

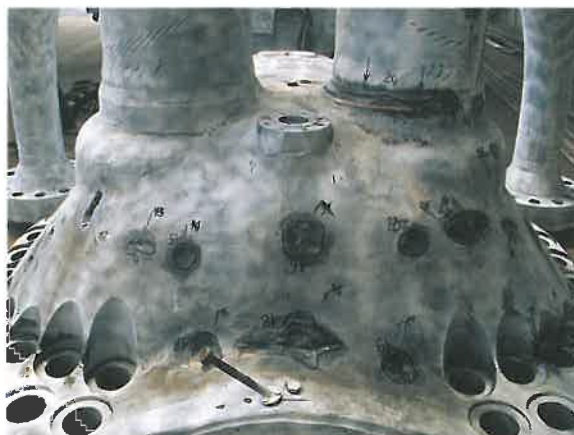
g)

Stan powierzchni zewnętrznej części górnej kadłuba zewnętrznego WP turbiny 13K215 po usunięciu pęknięć

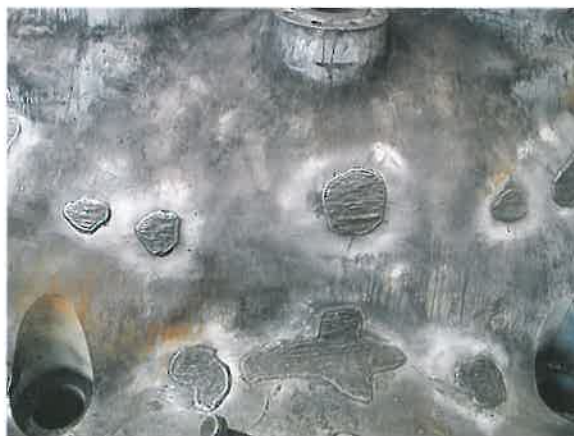
h)

Stan powierzchni zewnętrznej części górnej kadłuba zewnętrznego WP turbiny 13K215 po spawaniu
