Przykłady uszkodzeń tarcz wirnikowych wywołanych przez korozję naprężeniową

Zarówno w latach poprzednich jak i w roku obecnym wykryto uszkodzenia tarcz nasadzanych wirników turbin parowych. Uszkodzeniom ulegają tarcze stopni pracujących na początku strefy kondensacji pary (czynnik dwufazowy – strefa Wilsona).

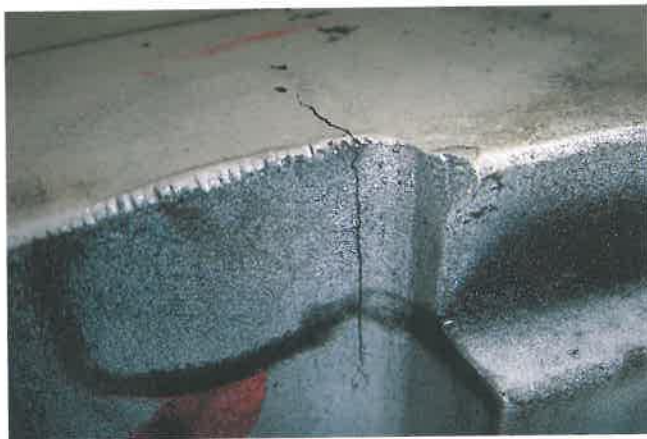
Rys. 1

- 1) w obszarze rowków wpustowych i na piastach tarcz wirnikowych (rys. 1 i 2),
- 2) w miejscu przejścia piasty w tarczę (rys. 3),
- 3) na krawędziach otworów odciążających (rys. 4),
- 4) na krawędziach wrębów łopatkowych (rys. 5).

Uszkodzenia (a – c) mają charakter pęknięć promieniowych, natomiast uszkodzenia we wrębach mają charakter obwodowy.

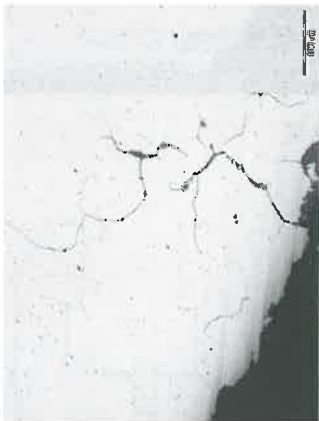
Mechanizm uszkodzenia korozyjnego przedstawiono na rys. 6. Powstające w ten sposób pęknięcia najczęściej przebiegają międzykryształicznie, rzadziej śródkryształicznie. Pęknięcia są wypełnione produktami korozji oraz solami – rys. 7 – 10.

Rys. 7. Zgląd nietrawiony, pow.100x

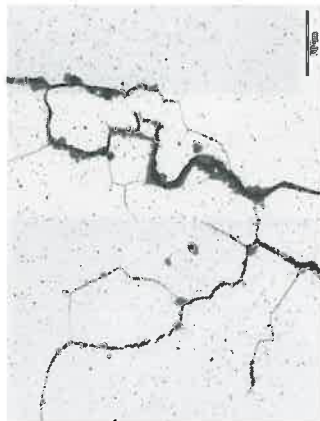
Rys. 8. Zgląd nietrawiony, pow.600x

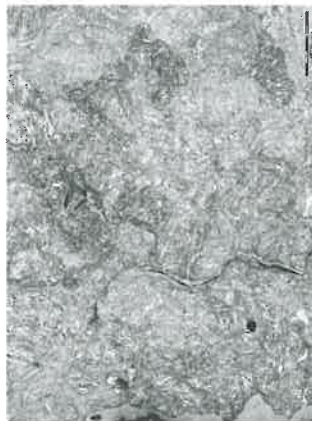
Rys. 9. Zgląd trawiony, pow.100x

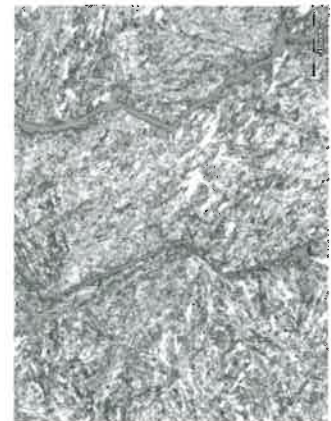
Rys. 10. Zgląd trawiony, pow.600x

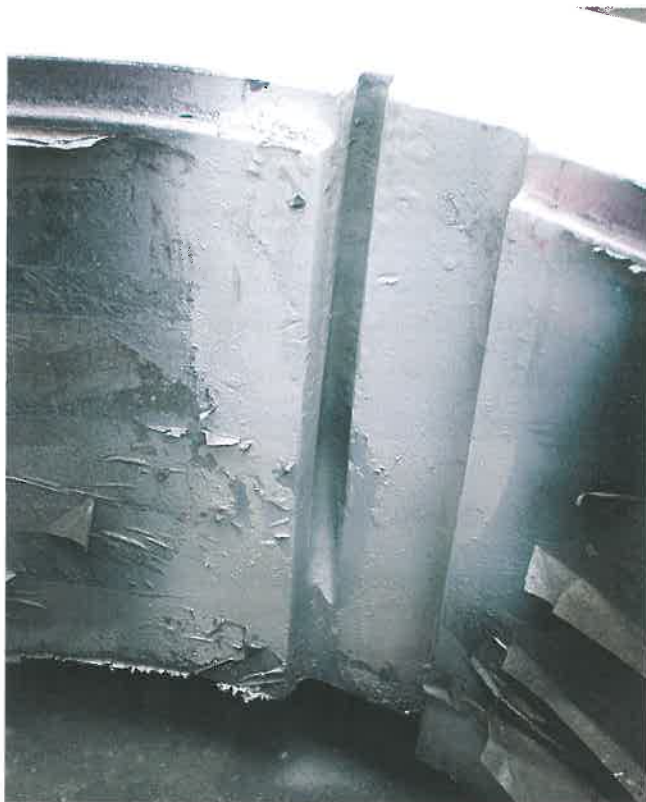
Rys. 15. Tarcza po usunięciu pęknięcia powstałego w narożu rowka wpustowego

- tulejowanie (rys. 15, 16),
- rekonstrukcją piasty (rys. 17, 18).

Technologia regeneracji tarcz przez tulejowanie polega na tym, że pomimo zmniejszenia wymiarów piasty nie ulega ona osłabieniu. Po roztoczeniu tarczy wraz z istniejącym pęknięciem zostaje usunięty rowek wpustowy, na którym następuje znaczna koncentracja

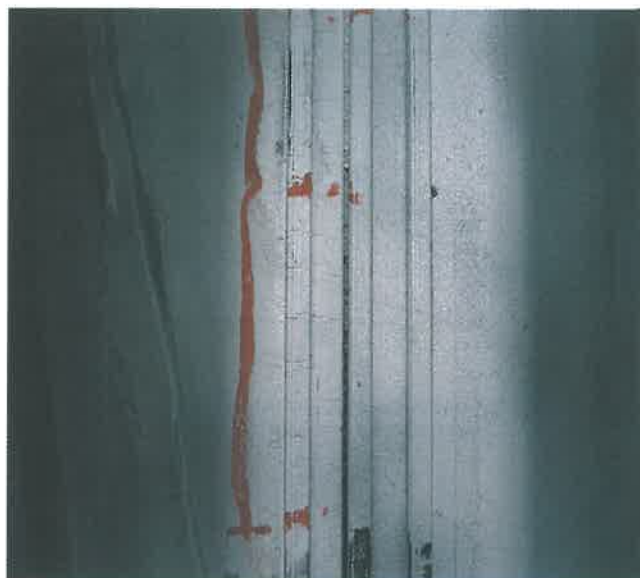
Rys. 17. Pęknięcia ujawnione na piaskie tarczy nasadzonej

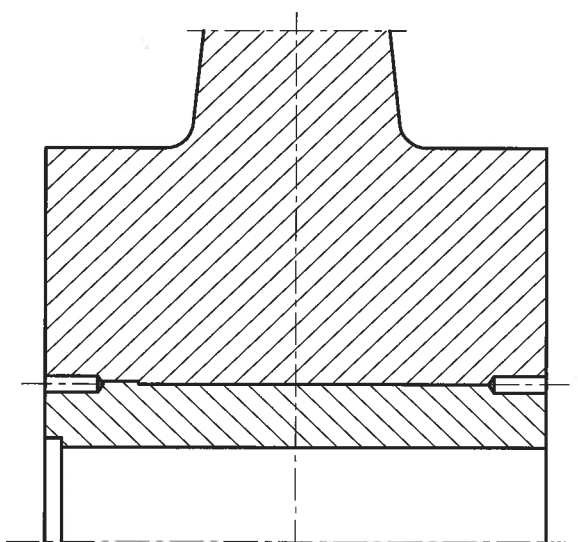
Rys. 16. Tarcza po naprawie przez tulejowanie

naprężeń osłabiających wytrzymałość tarczy wirnikowej. Nowy rowek wpustowy wykonany zostaje w tulei. Tarcza wirnikowa z tuleją połączona jest przy pomocy kołków osiowych, na zewnętrznych krawędziach piasty, w których występują niższe naprężenia niż w części środkowej (rys. 19). Poza tym kołki usytuowane osiowo w stosunku do piasty dają znacznie mniejszą koncentrację naprężeń niż w typowych rowkach wpustowych.

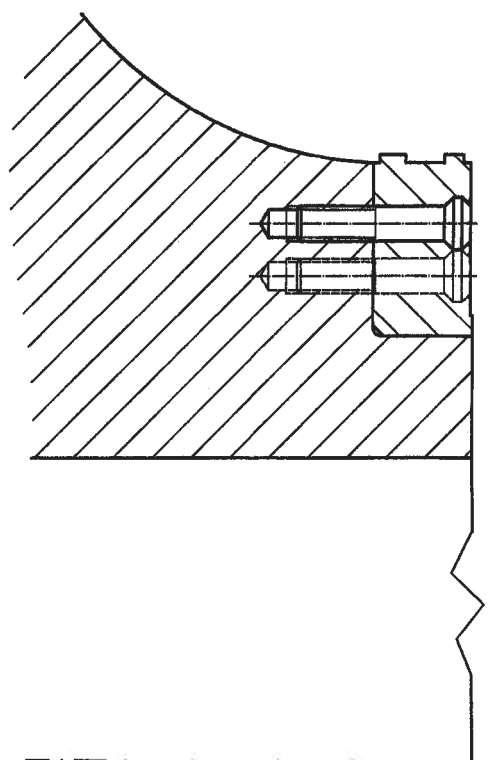
Rys. 18. Tarcza po rekonstrukcji piasty
