# Stale nierdzewne w energetyce – problemy i doświadczenia

## Streszczenie

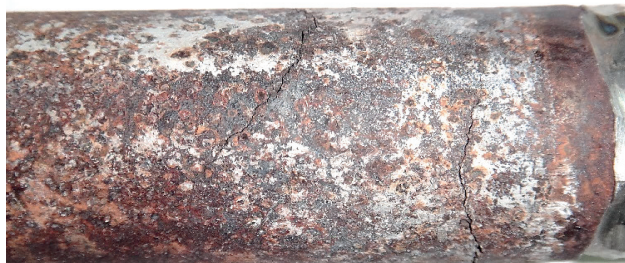
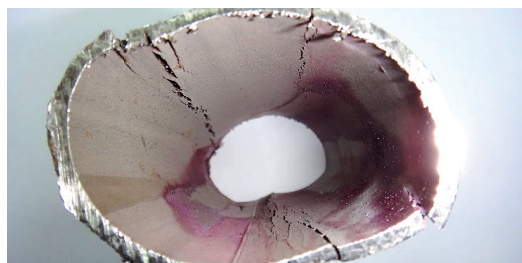
Rys. 1. Oględziny – powierzchnia zewnętrzna oraz wewnętrzna

Na powierzchni wycinka rury widoczne były liczne pęknięcia, miejscami przechodzące na wskroś ścianki. Na przekroju poprzecznym nie obserwowano pocienienia ścianki oraz odkształcenia. Widoczna na rys. 1. deformacja rury ma charakter wtórny i powstała w trakcie pobierania próbek do badań. Powierzchnię zewnętrzną pokrywał jasno-beżowy osad z produktami korozji.

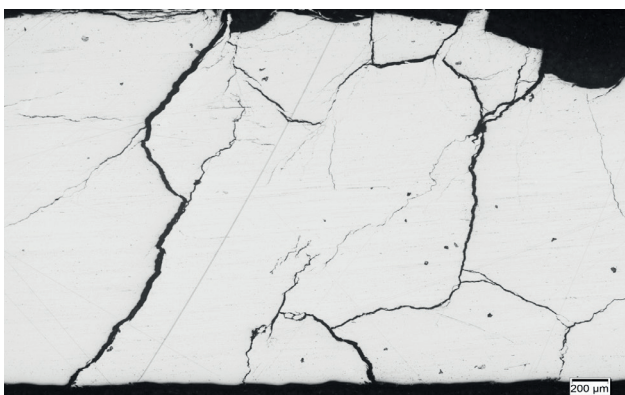
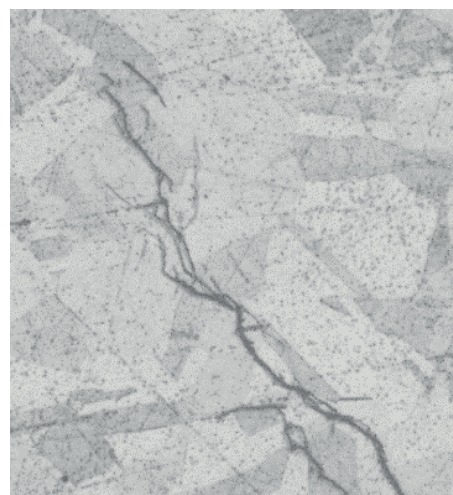
Rys. 2. Badania metalograficzne – na przekroju ścianki oraz przy wierzchołku jednego z pęknięć

Badania metalograficzne wykazały w mikrostrukturze austenitycznej liczne pęknięcia na wskroś ścianki rury, przechodzące zarówno granicami ziaren, jak i transkrystalicznie (rys. 2). Na powierzchni zewnętrznej stwierdzono brak warstwy pasywnej oraz obecność licznych płytkich wżerów, częściowo wypełnionych tlenkami. Mikroanaliza składu chemicznego osadów z powierzchni zewnętrznej EDS wykazała m.in. obecność siarki, chloru, potasu i sodu.

Oddziaływanie czynnika korozyjnego (chloru) oraz naprężeń wynikających z drgań elementu podczas eksploatacji oraz odstawiania i uruchamiania kotła. Chlor zawarty w spalinach stanowi duże zagrożenie dla stali austenitycznych pracujących w środowisku spalania biomasy ze względu na niszczenie pasywnej warstwy

ochronnej na powierzchni zewnętrznej. Obecność siarki dodatkowo intensyfikuje niszczące procesy wywołane chlorem. Drgania elementu podczas eksploatacji powodujące dodatkowe naprężenia podczas częstych odstawień i uruchomień kotła oraz chlor i siarka zawarta w produktach spalania biomasy przyczyniły się do niszczenia pasywnej warstwy ochronnej oraz niszczenia elementu mechanizmem chlorkowej korozji naprężeniowej.

**Mechanizm niszczący:** chlorkowa korozja naprężeniowa (SCC)

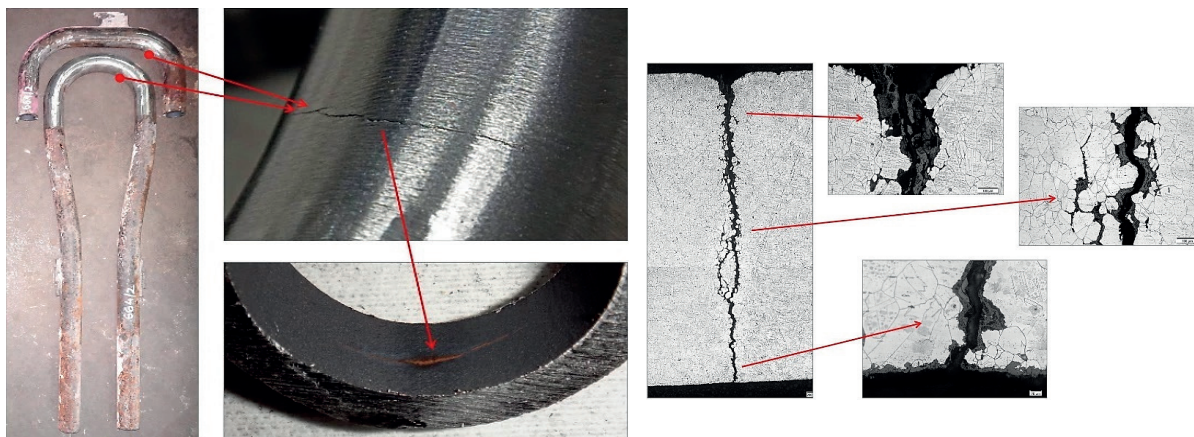
Rys. 3. Oględziny i badania metalograficzne z obszaru nieszczelności

Na fragmentach węzownic zaobserwowano pęknięcia w strefie ściskanej kolan, przechodzące na wskroś ścianki. Na przekroju poprzecznym nie stwierdzono pocienienia oraz odkształcenia. Powierzchnia zewnętrzna pokryta była luźnymi osadami i produktami korozji. Badania metalograficzne wykazały w mikrostrukturze austenitycznej pęknięcie o charakterze międzykrystalicznym przechodzące na wskroś (rys. 3).

Na powierzchni zewnętrznej zaobserwowano obecność płytkich wżerów, częściowo wypełnionych tlenkiem. Warstwa pasywna była widoczna tylko od powierzchni wewnętrznej. mikroanaliza składu chemicznego osadów z powierzchni zewnętrznej EDS wykazała m.in. obecność siarki, chloru i potasu.

**Mechanizm niszczący:** chlorkowa korozja naprężeniowa (SCC)

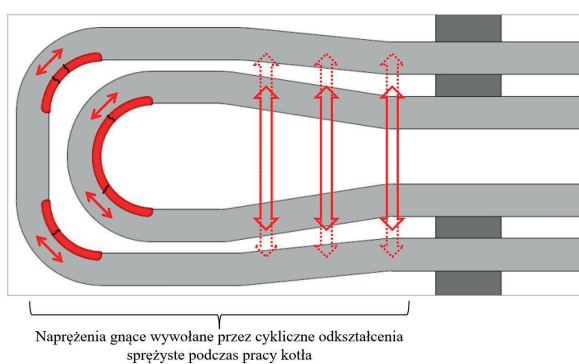
Rys. 4. Przykład cyklicznego zginania kolan węzownic podczas pracy

Praca w wysokich temperaturach tworzy idealne warunki do zaistnienia korozji międzykrystalicznej, szczególnie w stali o mikrostrukturze austenitycznej. Agresywne środowisko pracy (obecność siarki, chloru i potasu) oraz obecność dodatkowych naprężeń gnących (rys. 4) silnie wpłynęło z kolei na niszczenie i brak możliwości regeneracji warstwy pasywnej na powierzchni elementu.

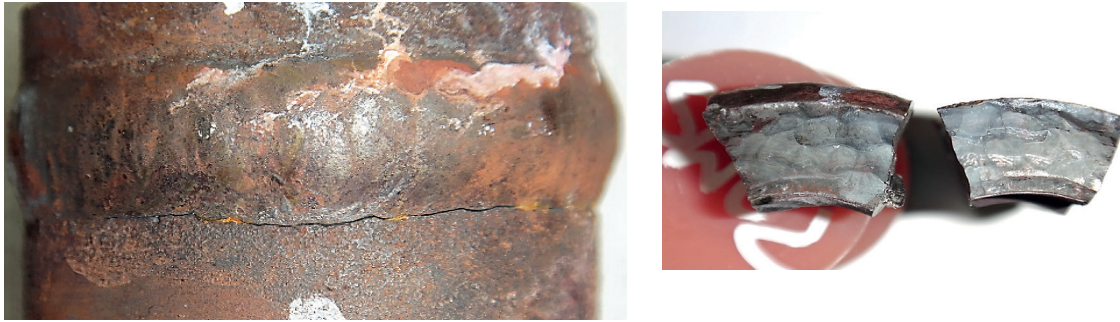
Rys. 5. Oględziny i badania metalograficzne z obszaru nieszczelności

Oględziny próbki węzownicy wykazały uszkodzenie o charakterze przyklejenia w złączy spawanym w obszarze SWC po stronie materiału P91. Nie zaobserwowano odkształcenia lub wydłużenia badanej próbki (rys. 5).

Badania metalograficzne wykazały typową mikrostrukturę złącza spawanego dla tego typu złącza o strukturze martenzytyczno-austenitycznej (P91-TP347HFG). W linii wtopienia po stronie P91 w obszarze poza uszkodzeniem widoczne cienkie pasmo wydzieleni węglkowych. Brak wymieszania metalu króćca ze spoiwem potwierdzono analizą

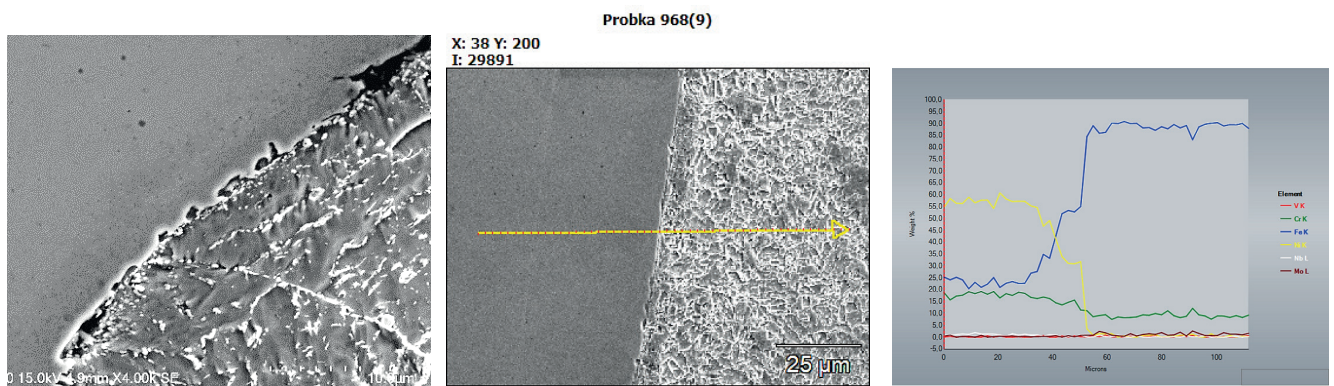
Rys. 6. Badania metalograficzne i analiza EDS obszaru linii wtopienia po stronie P91

liniową EDS w linii wtopienia – gwałtowny spadek zawartości niklu (z 55% nawet do 0%) w SWC na odcinku spoina-P91 (rys. 6).

Spawanie materiałów różniamiennych, w szczególności połączeń materiałów o strukturze martenzytycznej i austenitycznej, może powodować problemy związane z niedostatecznym wymieszaniem się metalu materiału rodzimego i spoiwa co obserwujemy w omawianym przykładzie. Dodatkowy problem stanowi zróżnicowana dla obu gatunków materiału rozszerzalność ciepła, co wpływa na wzrost naprężeń podczas nagrzewania i studzenia elementu.

**Mechanizm niszczący:** niewłaściwa technologia lub źle przeprowadzony proces spawania -skutkujący brakiem wymieszania się na granicy spoiwo materiał rodzimy (P91) oraz wpływ dodatkowych naprężeń.

Dotyczy to również spoin różnoimiennych, gdzie jakość wykonania połączenia odgrywa bardzo ważną rolę. Automatyzacja procesu spawania pozwoli na eliminację błędów ludzkiego, a dodatkowe zastosowanie wstawek wypośredkowujących skład chemiczny w obrębie złącza martenzyt-austenit zapewni lepsze wymieszanie materiałów.

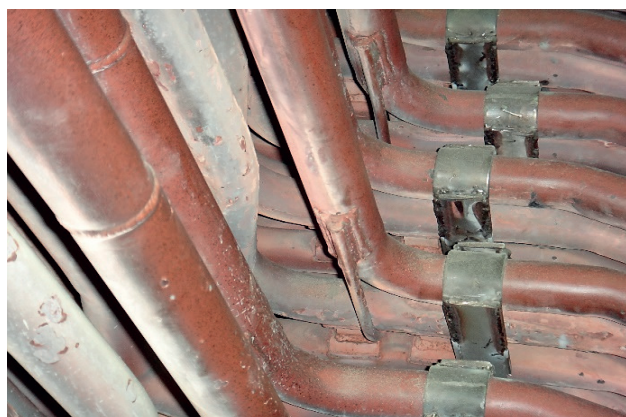
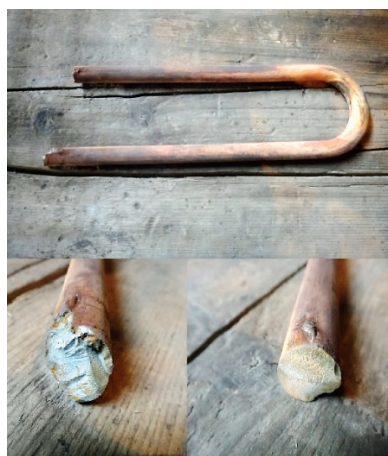
Rys. 7. Obejmy – zdjęcie obiektowe oraz zdemontowana obejma po awarii

Oględziny obejmę wykazały uszkodzenie w postaci pęknięć o kruchym charakterze na odcinkach prostych (rys. 7). Kruchość zaobserwowano również w wynikach statycznej próby rozciągania i próbach udarności (wydłużenie na poziomie  $\sim$ 14%, praca łamania KV= 2 J). W badanym elemencie nie zaobserwowano odkształceń lub wydłużenia próbki. W ferrytycznej mikrostrukturze stali, w obszarze nieuszkodzonym widoczne wydzielenia fazy sigma w postaci ciągłej siatki po granicach ziaren

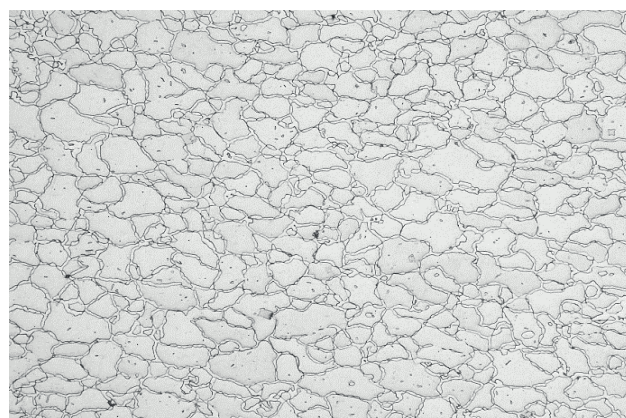
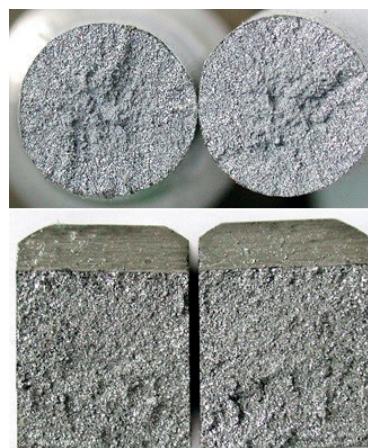
Rys. 8. Wyniki badań metalograficznych oraz przełomy próbek po badaniach

ferrytu. Twardość materiału wyniosła ~250–313 HV5. Obecność fazy sigma potwierdzono mikroanalizą EDS, gdzie wykazano udział chromu na poziomie ~36 %.

Rozrost fazy sigma w mikrostrukturze to proces wysoce niekorzystny. Cechuje go wzrost twardości i kruchości materiału. Szczególnie narażone są na to zjawisko stale ferrytyczne o dużej zawartości chromu. Praca w wysokich temperaturach w przypadku tego typu stali powoduje degradację mikrostruktury przez sukcesywny rozrost wydzielań do postaci, którą zaobserwowano w niniejszym przypadku, czyli gęsto ułożonej siatki wydzielań obejmujące niemal wszystkie ziarna ferrytu (rys. 8).

**Mechanizm niszczący:** Głównym mechanizmem niszczącym był proces wydzielenia fazy sigma.

Ucieczka od wydzielenia fazy sigma w stali o mikrostrukturze ferrytycznej i dużym udziale chromu nie jest możliwa ze względu na zakres temperatur pracy elementów nośnych oraz podatność do tego typu uszkodzeń. Wybór materiału spełniającego wymagania konstrukcyjne i żaroodporne w porozumieniu z projektantem oraz częste inspekcje wydają się rozsądnym rozwiązaniem. W przypadku „zamek” szeregujących węzownice przegrzewaczy pary, mimo podobnego problemu z fazą sigma, bardzo ważną kwestią jest dotrzymanie wysokiej jakości reżimu spawalniczego oraz modyfikacja konstrukcji złącza

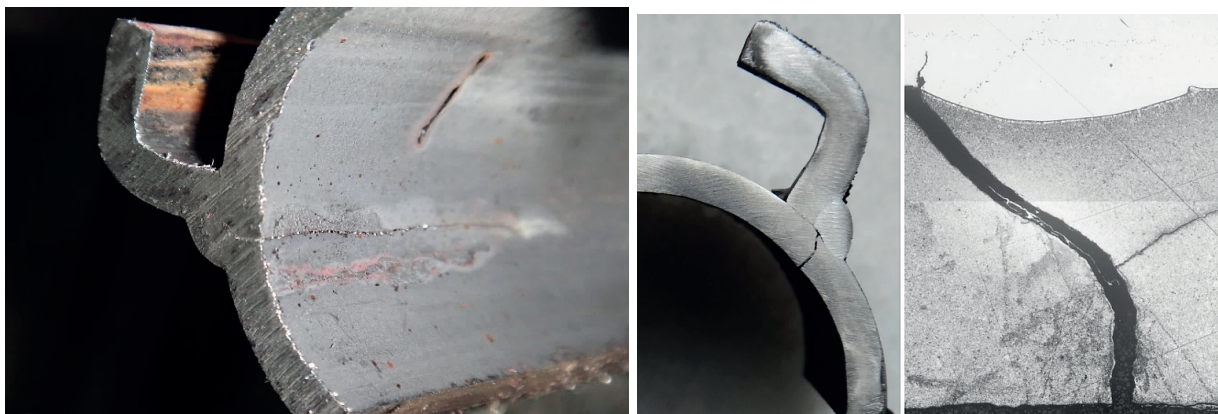
Oględziny wykazały w obu awariach zbliżone pęknięcia przechodzące na wskroś ścianki w obszarze strefy wpływu ciepła spoin łączących element zamocowania z węzownicą. Mikrostruktura węzownic zgodna z zastosowanym gatunkiem stali – ferrytyczno-perlityczna oraz martenzytyczna, natomiast w przypadku zamocowań – ferrytyczna z wydzieloną fazą sigma po granicach ziaren. W mikrostrukturze, w obszarach nieuszkodzonych, widoczne wydzielenie

Rys. 9. Przejrzewacz pary świeżej II st. (stal X20) – pęknięcie w SWC w obszarze spoiny zamocowania

nia fazy sigma otaczające praktycznie wszystkie ziarna w obserwowanym obszarze. Istotną negatywną kwestią jest widoczny w miejscu przyspawanego płaskownika wymiar strefy wpływu ciepła obejmujący całą grubość ścianki. Twardość materiału w obszarze spoiny przekraczała wartość 300 HV5 (a nawet lokalnie 400 HV5) (rys. 9–11).

**Mechanizm niszczący:** karb strukturalny wynikający z różnic między gatunkami materiału wężownic, spoiny i płaskowników zamocowania oraz rozwiązania konstrukcyjne dotyczące szeregowania wężownic tj. spoina wzdłużna wykonana wzdłuż osi rury (SWC jest dokładnie na przekroju maksymalnych naprężeń w elemencie walcowym), niedotrzymanie reżimu spawalniczego (zbyt wysoka temperatura spawania).

tj. ucieczka od wzdłużnego do osi węzownicy złącza spawanego.

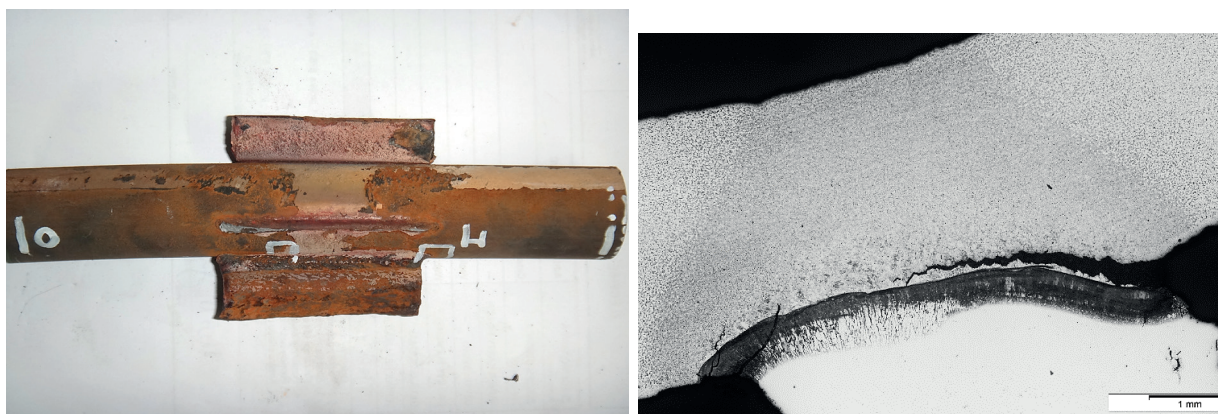
Rys. 10. Przejrzewacz pary świeżej II st. (stal 16Mo3) – pęknięcie w SWC w obszarze spoiny zamocowania

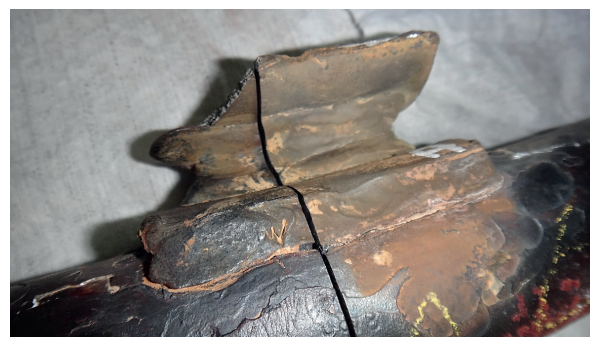
Rys. 11. Przejrzewacz pary wtórnej II st. (10CrMo9-10) – pęknięcie w SWC w obszarze spoiny zamocowania
