Dr inż. Jerzy Trzeszczyński

Pro Novum — Katowice

Uszkodzenia kadłubów turbin i komór zaworowych wywołane przez wady odlewnicze

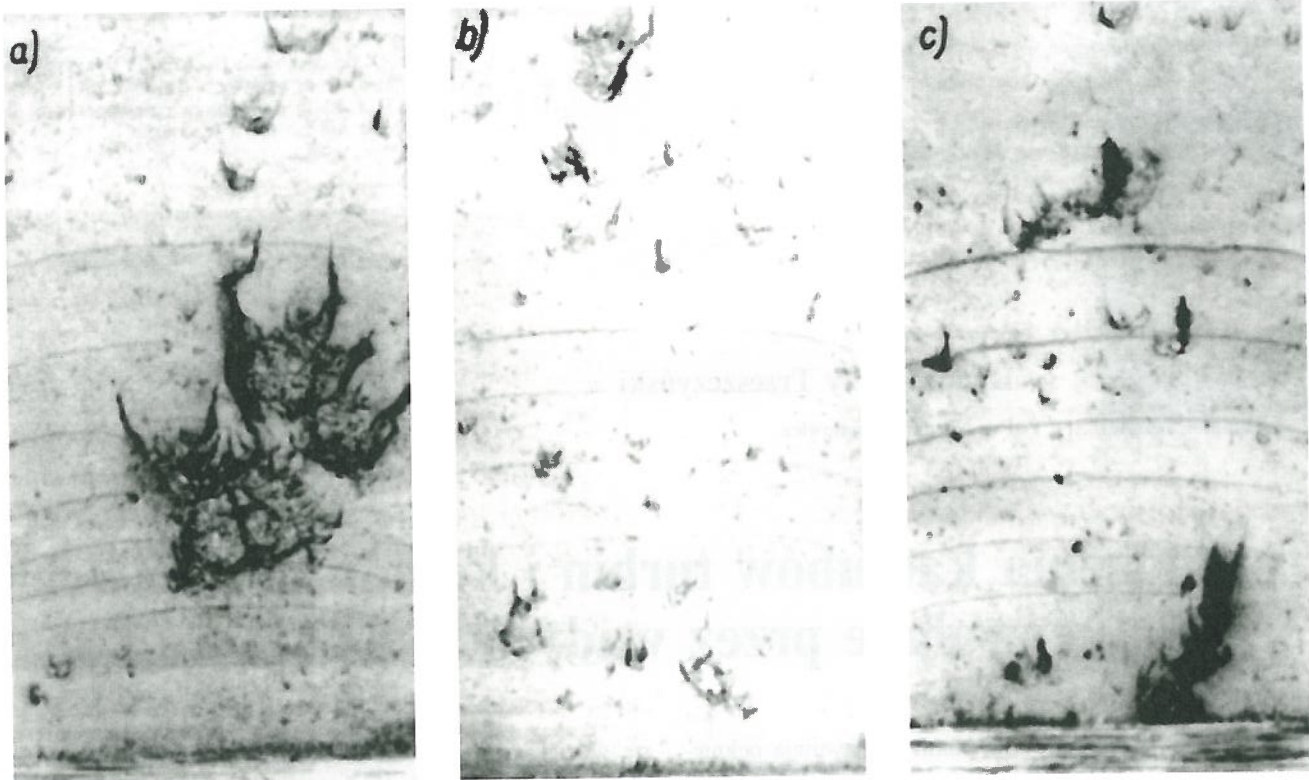
Bardziej niejednoznaczny wpływ na tempo propagacji pęknięć zmęczeniowych mają wewnętrzne mikropory skurczowe i rzadziny. Dane eksperymentalne (rys. 2) dostarczają dowo-

Rys. 2. Kształt frontów pęknięć zmęczeniowych na przelomach próbek compact ze staliwa niskowęglowego, badanych przy współczynniku asymetrii cyklu $R=0,02$ (a) oraz $R=0,2$ (b i c); pow. $\sim 3x$

dów zarówno na przyspieszanie propagacji pęknięć w obecności mikropor, jak również ich opóźnianie oraz brak wpływu [2].

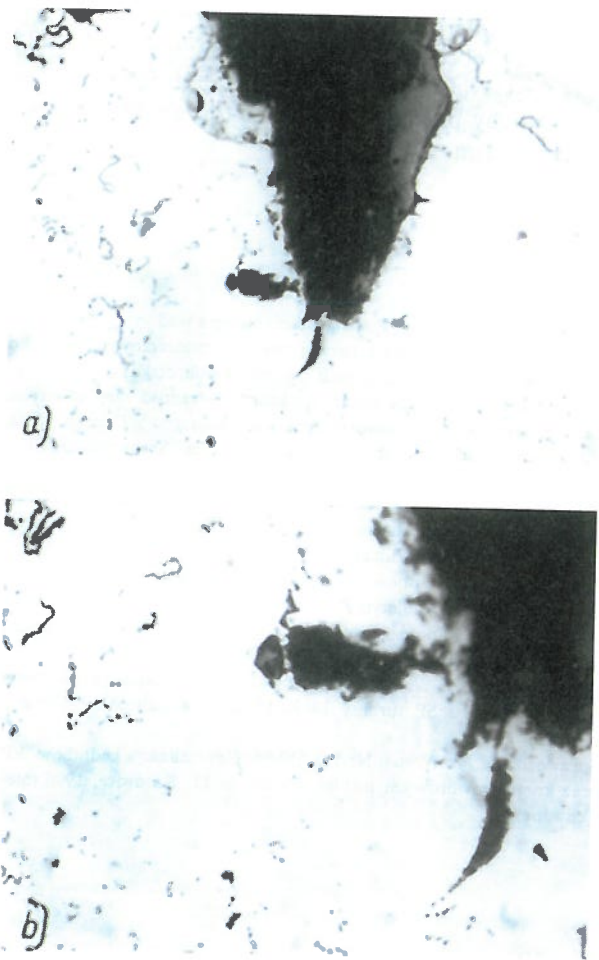
Rys. 4. Mikropory w otoczeniu pęknięcia technologicznego, zgląd nie trawiony; pow. 200x (a) oraz 500x (b)

Mikropory, mikropęknięcia i niejednorodności struktury, ujawnione podczas badań korpusu zaworu szybkozamykającego ze staliwa L17HMF, pokazano na rysunkach 3 i 4 [3]. Przykład porowatości w węźle cieplnym odlewu korpusu zaworu regulacyjnego przedstawiono na rysunku 5.

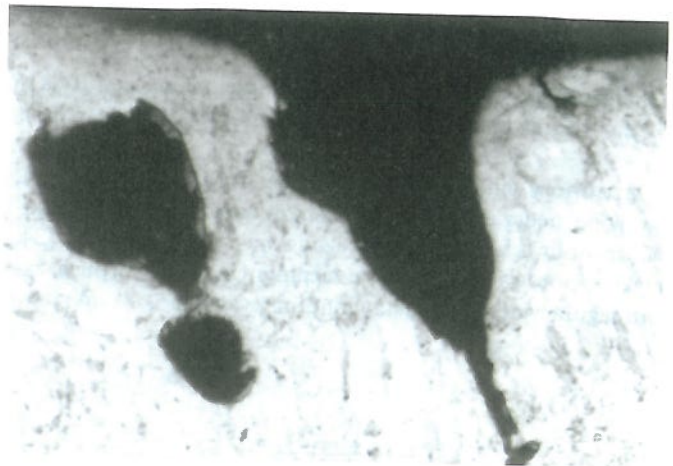
Rys. 5. Mikropory w korpusie zaworu regulacyjnego; pow. 16x

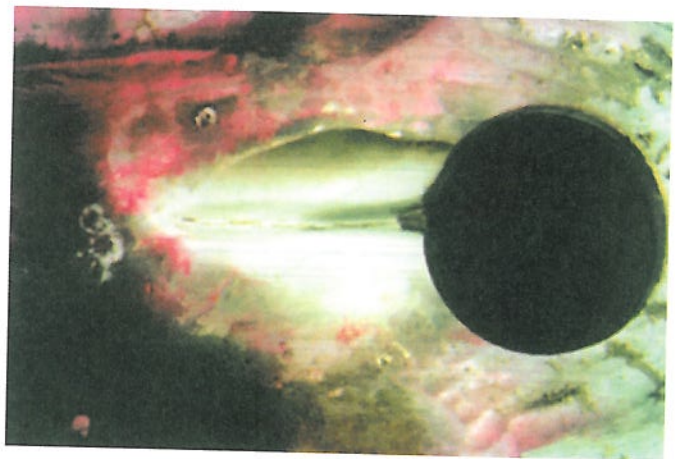
Rys. 6. Ubytek „na wylot” po usunięciu pęknięcia i towarzyszącej mu rzadziny na krawędzi otworu wpustu w dolnej części kadłuba zewnętrznego turbiny 13UP-55-7; na przeciwległej tworzącej otworu widoczna nie usunięta rzadzina

- usuwania pęknięć (rys. 6 i 7),
- wyżarzania — podczas odprężania powstają pęknięcia w sąsiedztwie podpowierzchniowych nieciągłości materiałowych,
- obróbki mechanicznej — wówczas są ujawniane rzadziszny podpowierzchniowe (rys. 8).

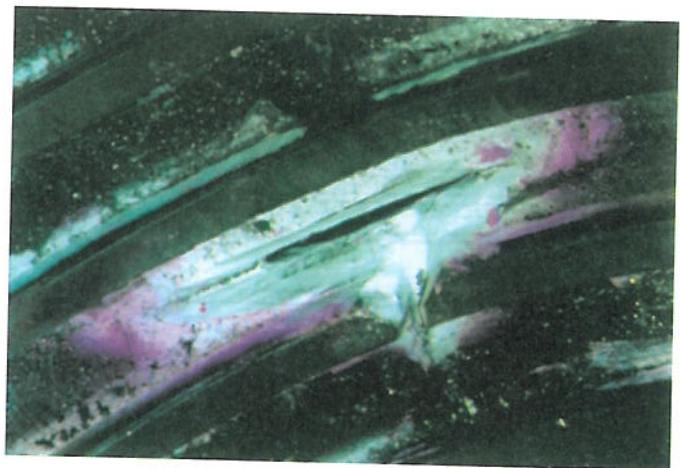
Rys. 7. Kadłub wewnętrzny WP (część dolna — od wewnątrz) turbiny o mocy 120 MW; ubytek „na wylot” po usunięciu pęknięcia i towarzyszącej mu rzadziny

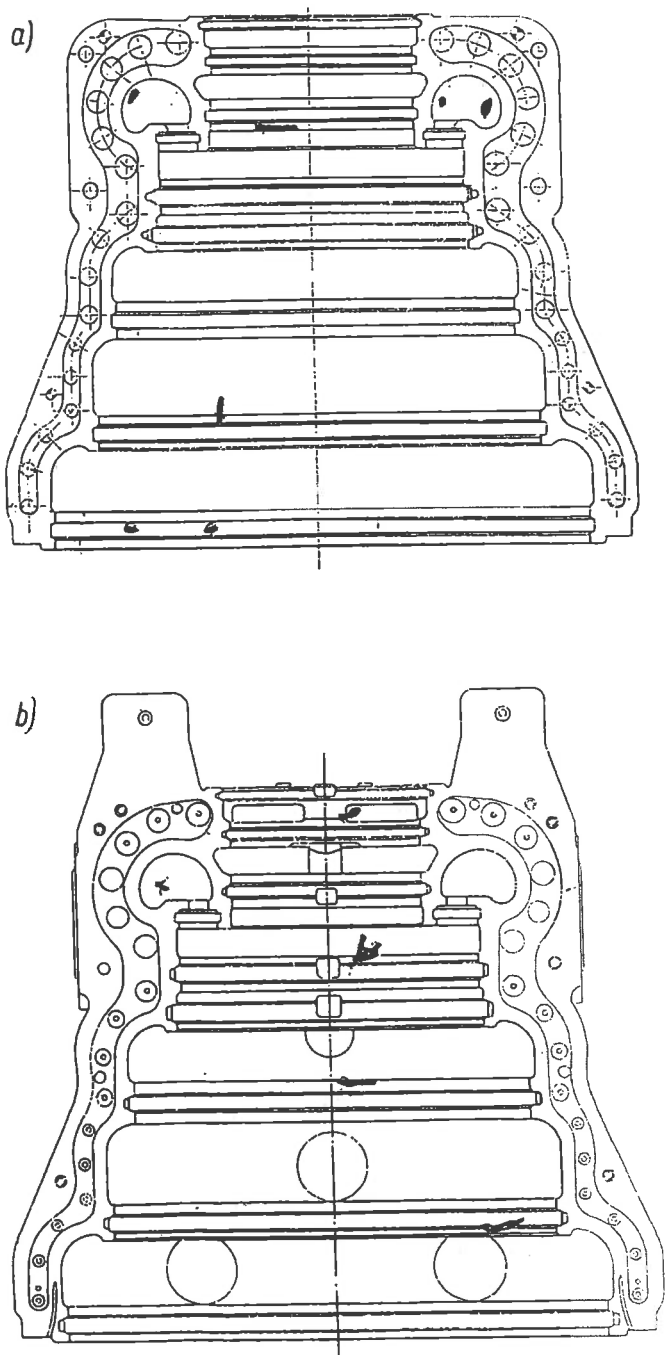
Rys. 8. Rzadziszny podpowierzchniowe ujawnione podczas obróbki mechanicznej; powierzchnie wewnętrzne górnej (a) i dolnej (b) części kałużeba SP turbiny TK-200
