Mgr inż. Ewa Zbroińska-Szczuchura, dr inż. Jerzy Trzeszczyński

Pro Novum — Katowice

Uszkodzenia walczków kotłów parowych

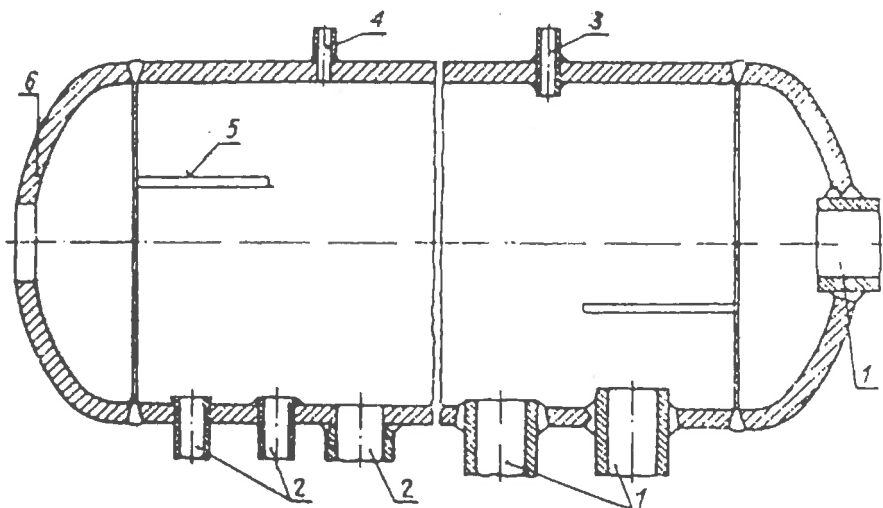
W badanych walczkach uszkodzenia miały postać różnego rodzaju nieciągłości materiału, umiejscowionych najczęściej w okolicach zmian ciągłości geometrycznej ścianki walczaka, w połączeniach spawanych — rzadziej w nie osłabionych miejscach płaszcza i dennicy (rys. 1).

Rys. 1. Umiejscowienie uszkodzeń w walczaku

1 — centralne rury opadowe i tuleje włączające, 2 — otwory rur znajdujących się poniżej lustra wody, 3 — króćce „przetykane”, 4 — króćce spawane doczołowo, 5 — spoiny główne, 6 — dennice

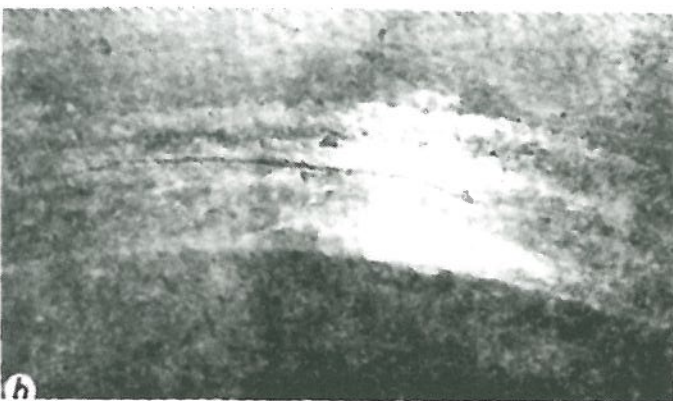
Przyczyną powstawania pęknięć powierzchniowych i wewnętrznych w spoinach króćców centralnych rur opadowych są najprawdopodobniej warunki konstrukcyjno-technologiczne, tj. niewłaściwe: konstrukcja spoiny, konstrukcja króćca i technologia wykonania spoiny (rys. 3).

Rys. 3. Króciec centralnej rury opadowej: pęknięcie w przejściu spoiny w płaszcz walczaka (a) oraz pęknięcie na spoinie (b)

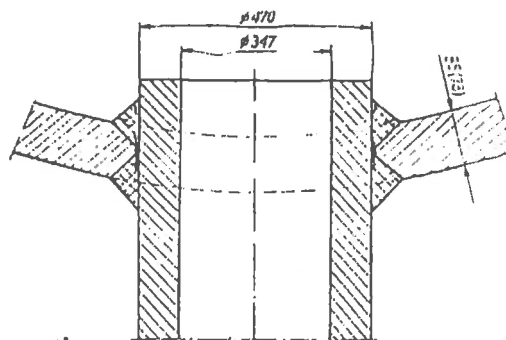
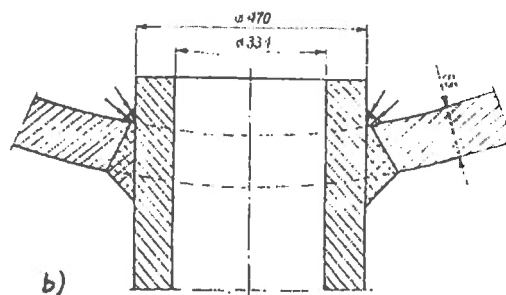
Najgroźniejsze uszkodzenia — niezależnie od materiału użytego na płaszcz walczaka i króćca — stwierdzono na spoinach typu „K” (rys. 4a i 5). Na rysunku 4b przedstawiono umiejscowienie pęknięć powierzchniowych w połączeniu spawanym typu „1/2V”.

Rys. 4. Umiejscowienie pęknięć: wewnętrznych w połączeniu typu „K” (a) oraz powierzchniowych w połączeniu typu „1/2V” (b)

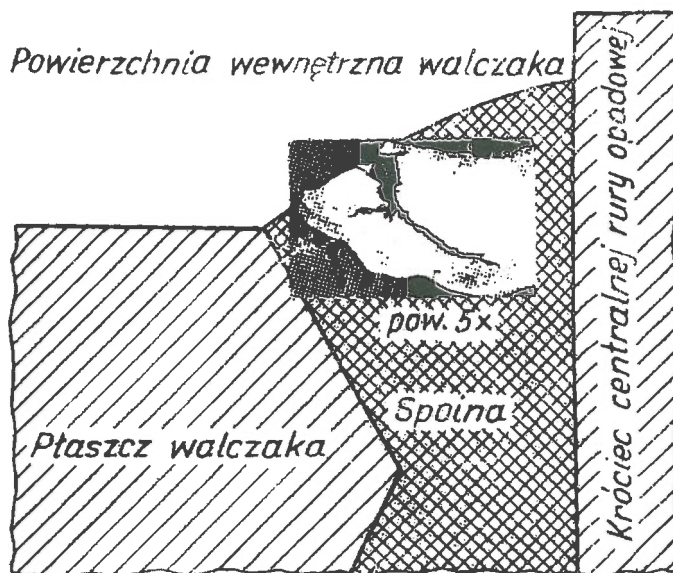
Rys. 5. Uszkodzenie spoiny centralnej rury opadowej

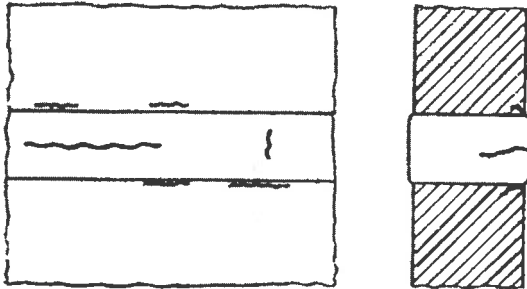
Uszkodzenia złączy spawanych wzdłużnych i obwodowych (spoiny główne walczaka — rys. 6) stanowiły ok. 13% wykrytych uszkodzeń walczaków. W spoinach wzdłużnych stwierdzono uszkodzenia zarówno po wewnętrznej jak i zewnętrznej stronie walczaka.

Znacznie więcej uszkodzeń wykryto na wewnętrznych powierzchniach walczaków, co wynikało z technologii wykonania spoiny ręcznej i łukiem krytym (spoiny zawierały dość dużo defektów koncentrujących naprężenia) oraz

z wartości naprężeń, które są większe na powierzchni wewnętrznej. Po usunięciu tych wad w większości przypadków nie występowały one ponownie. Ponadto, nie stwierdzono zależności między rozmieszczeniem pęknięć w spoinach podłużnych a stopniem zowalizowania walczaka.

Rys. 6. Pęknięcia w spoinach głównych i w ich okolicy

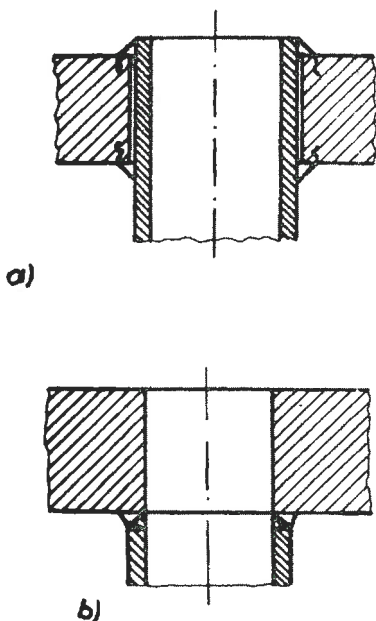
Uszkodzenia spoin pachwinowych króćców rur przetykanych polegały z reguły na pęknięciach o charakterze obwodowym (rys. 7) i głębokości sięgającej grubości warstwy spawanej (aż do nieuszczelnności włącznie). Przyczyną tego typu uszkodzeń było z reguły działanie naprężeń dodatkowych spowodowanych przesztynieniem węzła lub nieskompensowaniem wydłużeń cieplnych.

Rys. 7. Pęknięcia w okolicy spoin króćca: a) króciec „przetykany”; b) króciec spawany „doczołowo”

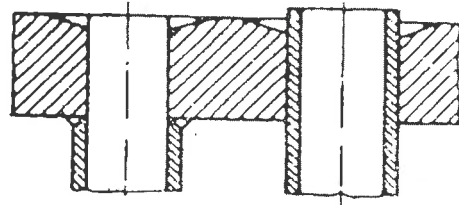
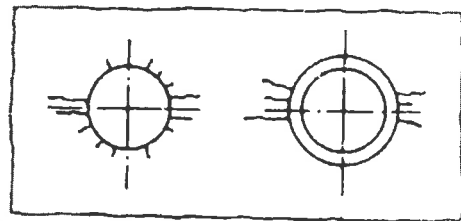
Pęknięcia na krawędziach otworów sięgały w głąb otworów i w kierunku mostków (rys. 8). Pęknięcia te były zawsze usytuowane równoległe do osi walczaka (rys. 9).

Rys. 8. Pęknięcia wokół otworów rur umieszczonych poniżej lustra wody (a) oraz pęknięcia i ubytki wokół elementów walcowanych (b)

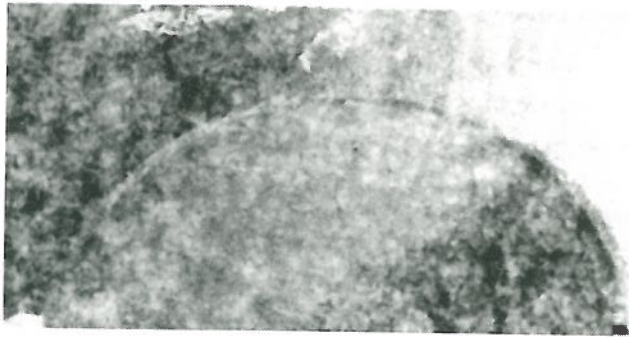
Uszkodzenia na krawędziach otworów zaczynały pojawiać się już po 15 tys. godzin pracy walczków, niezależnie od liczby uruchomień kotła. Po wyszlifowaniu wykrytych pęknięć i przepracowaniu przez kocioł od kilku do kilkunastu tysięcy godzin kolejne badania ujawniły nowe uszkodzenia na krawędziach otworów, na których już poprzednio występowały wady. Głębokość pęknięć dochodziła do 5 mm, natomiast ich długość do 10 mm. Wygląd zewnętrzny pęknięć (szeroko rozwarte brzegi) wskazuje na to, że ich powstanie i rozwój wynikają z korozyjnego działania czynnika (rys. 10). Podobne uszkodzenia, lecz o charakterze obwodowym, wykryto na spoinach króćców rur opadowych.

Rys. 10. Pęknięcia przy otworze na jego ścianie (tworząca otworu)

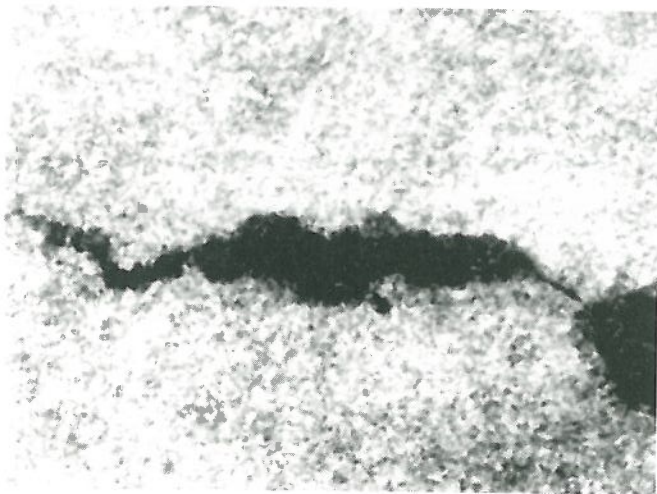
Nieciągłości mają postać szerokiego pęknięcia centralnego, łączącego ze sobą workowate ubytki (rys. 11) wypełnione produktami korozji i rozprzestrzeniające się międzykrystalicznie. Uszkodzenia przy otworach występują niezależnie od rodzaju materiału walczaka i metody jego wykonania. Porażają tylko te walczaki, których naprężenia znamionowe przekraczają ≈ 100 MPa. W tego samego typu kotłach uszkodzenia wystąpiły po różnym czasie pracy, z zaznaczeniem się pewnego okresu krytycznego — ok. $(70-100) \times 10^3$ h. Nie stwierdzono zależności między liczbą i zakresem uszkodzeń a liczbą odstawień kotła, jak również nie zauważono związku między umiejscowieniem uszkodzeń a stopniem owalizacji walczków.

Rys. 11. Centralne pęknięcie z charakterystycznymi workowatymi ubytkami

Prawdopodobną przyczyną powstawania tego rodzaju uszkodzeń są nadmierne naprężenia na brzegach otworów lub wady technologiczne spoiny, działające w powiązaniu ze środowiskiem agresywnym, jakim jest woda kotłowa.

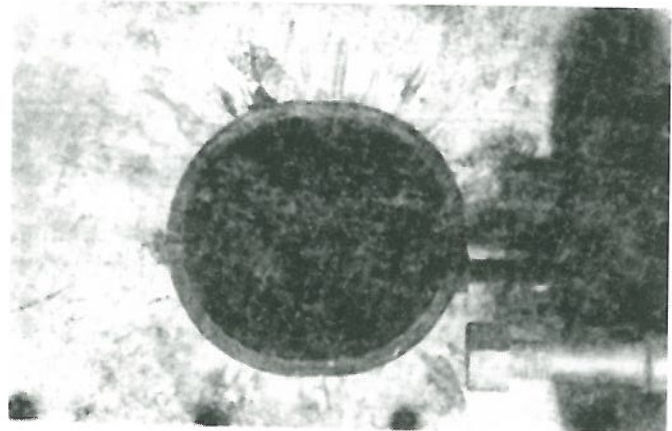
Pęknięcia występowały również na wewnętrznej powierzchni den, zwłaszcza zakuwanych (rys. 12). Konieczność usuwania tych pęknięć zależy od ich ukierunkowania i wymiarów. Doświadczenie wykazało, że na ogół można je zostawić bez naprawy. Wszystkie pozostałe uszkodzenia walczków, wg dotychczasowych doświadczeń, powinny być naprawiane przez szlifowanie (gdy ich wymiary nie przekraczają wartości dopuszczalnych) lub przez spawanie — przy znacznych głębokościach. Właściwa naprawa uszkodzenia w połączeniu z poprawą warunków pracy (obniżenie naprężeń, zmniejszenie agresywności wody kotłowej) gwarantuje znaczne zmniejszenie prawdopodobieństwa powstawania tych uszkodzeń.

Rys. 12. Częściowo wyszlifowane pęknięcie na dennicy walczaka
