Ewa Zbroińska-Szczuchura, Ewald Grzesiczek

Wytyczne modernizacji króćców centralnych rur opadowych oraz tulei włazowych walczaków

W niektórych walczakach kotłów bloków 120 i 200 MW w okolicach króćców centralnych rur opadowych (c.r.o.) wykryto w strefie spoin serię powtarzających się pęknięć. Uszkodzenia w postaci pęknięć obwodowych (rzadziej poprzecznych) występowały w strefie przejścia spoiny w płaszcz. Pęknięcia te usuwano przez szlifowanie, a w przypadkach uzasadnionych pozostałe ubytki naprawiano przez spawanie.

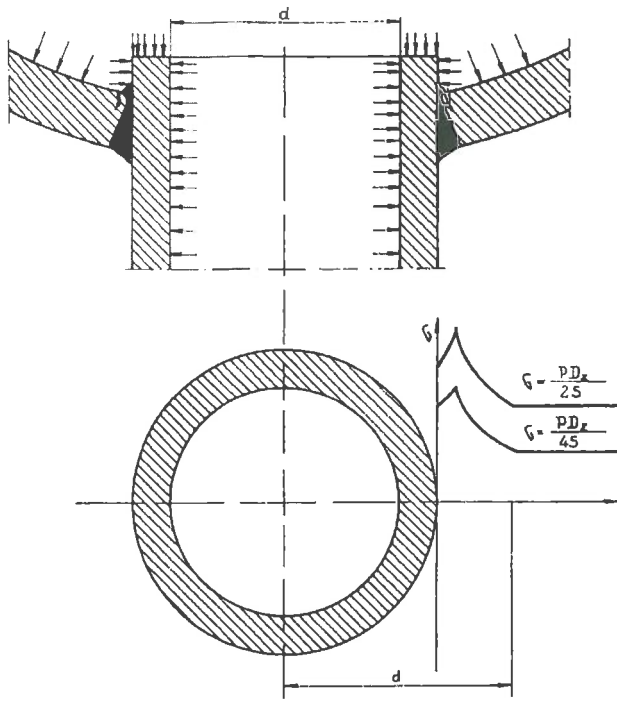
Należy podkreślić, że króćce od strony wewnętrznej wystają około 170 mm ponad powierzchnię walczaka (dolna tworząca), a spoiny łączące króćciec z płaszczem mają nagłe ostre przejście w ściankę króćca i płaszcz (rys. 1).

Rys. 1. Rozkład naprężeń w strefie spoiny c.r.o. oraz miejsca występowania pęknięć

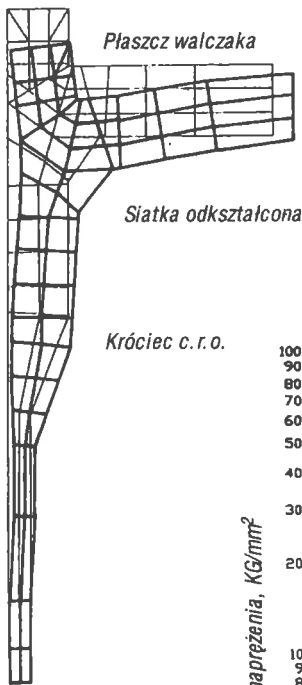
► Nadmierna sztywność węzła; wystająca od wewnątrz walczaka część króćca c.r.o. wywołuje dodatkowe naprężenia od momentu zginającego (rys. 2).

Rys. 2. Odształcenie króćca c.r.o. i płaszcza walczaka pod wpływem ciśnienia wewnętrznego wg analizy metodą elementów skończonych (MES)

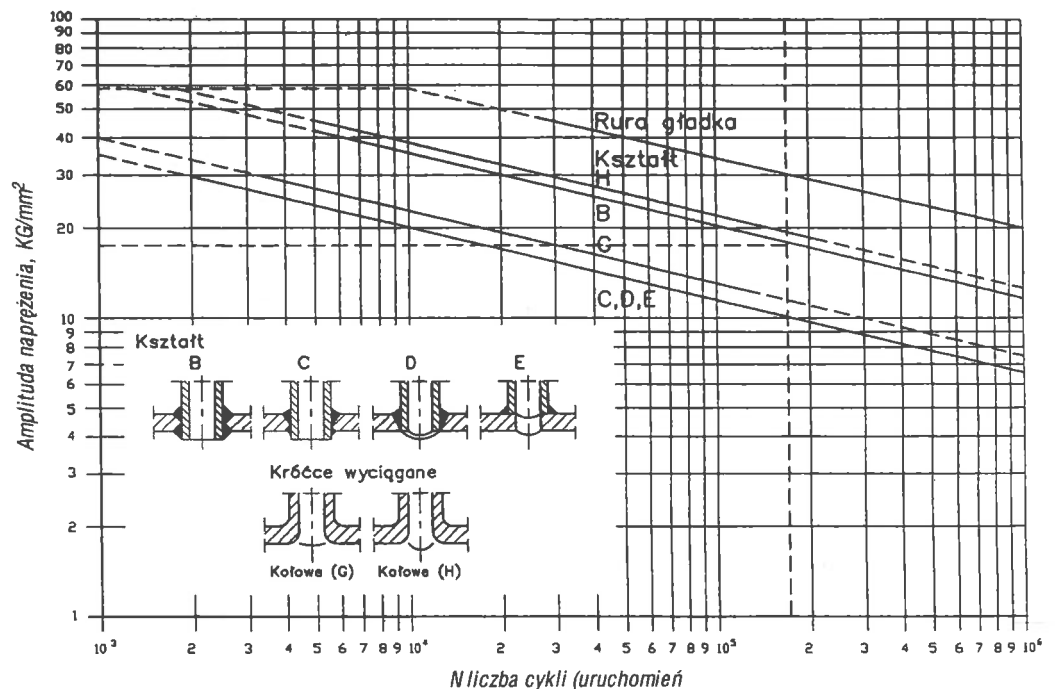
► Obniżona odporność na naprężenia zmienne spowodowana niewłaściwym kształtem lica spoiny na powierzchni wewnętrznej i brakiem połączenia wystającej części c.r.o. z płaszczem (rys. 3). Króciec typu B ma odporność na zmęczenie kilkakrotnie razy większą niż króćce typu C i D stosowane w walczakach krajowych.

Rys. 3. Porównanie wpływu liczby uruchomień na wytrzymałość zmęczeniową różnych typów połączeń króćca z płaszczem walczaka wg VGB

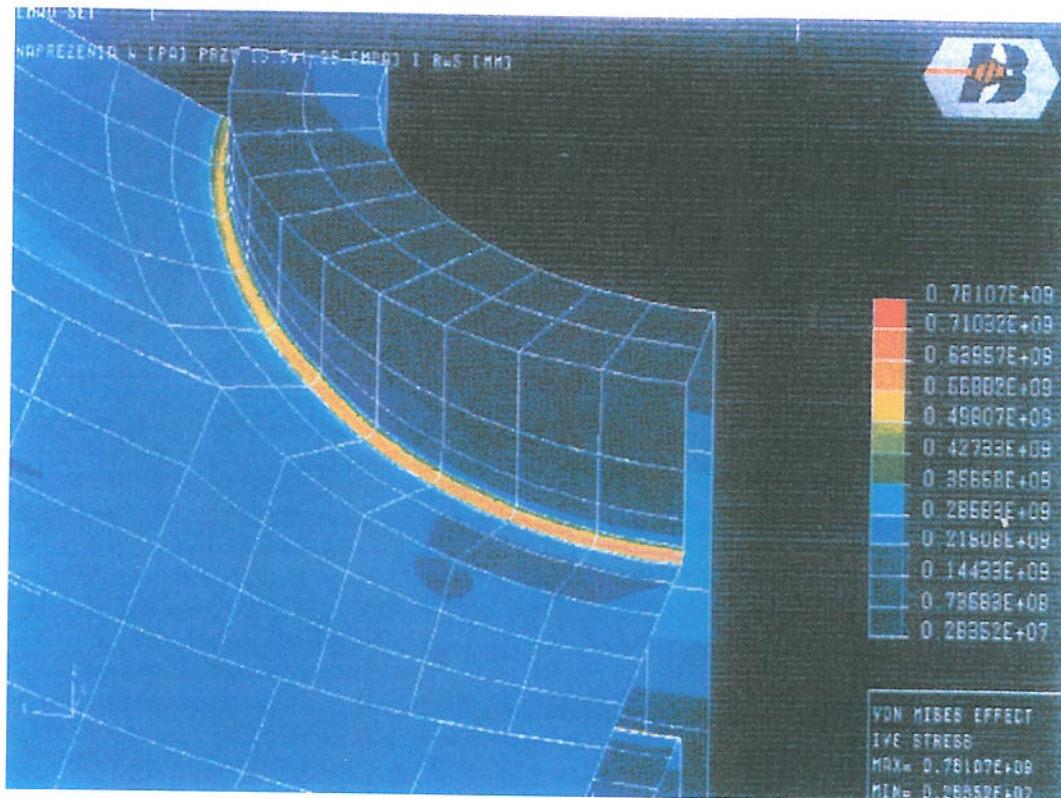
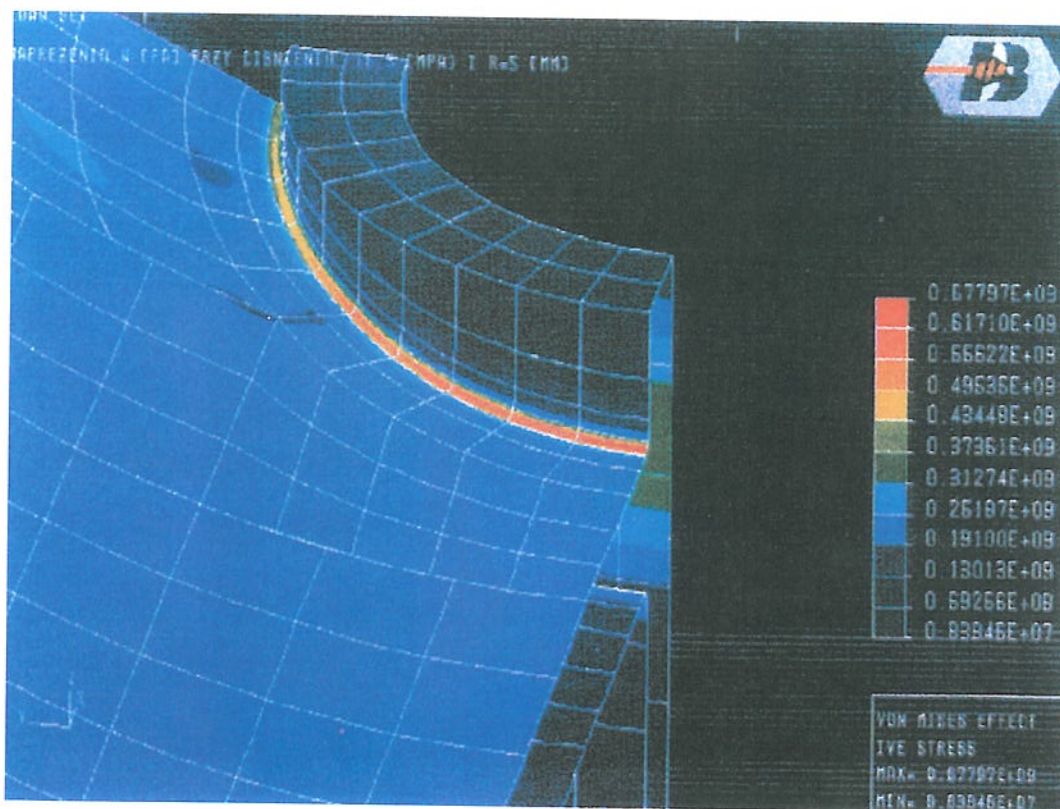
Rys. 4. Naprężenia w przejściu króćca w płaszcz walczaka dla próby ciśnieniowej przy $p=1,25 p_0$ (a) i przy ciśnieniu równym p_0 (b) — konstrukcja pierwotna

Obliczenia metodą elementów brzegowych wykazały ponadto, że maksymalne naprężenia w czasie pracy i próby wodnej występują w przejściu spoiny w płaszcz i dla próby ciśnieniowej są niemal 1,5-krotnie wyższe od naprężeń w stanie roboczym dla ciśnienia obliczeniowego (dotyczy kształtu dotychczasowego) (rys. 4).

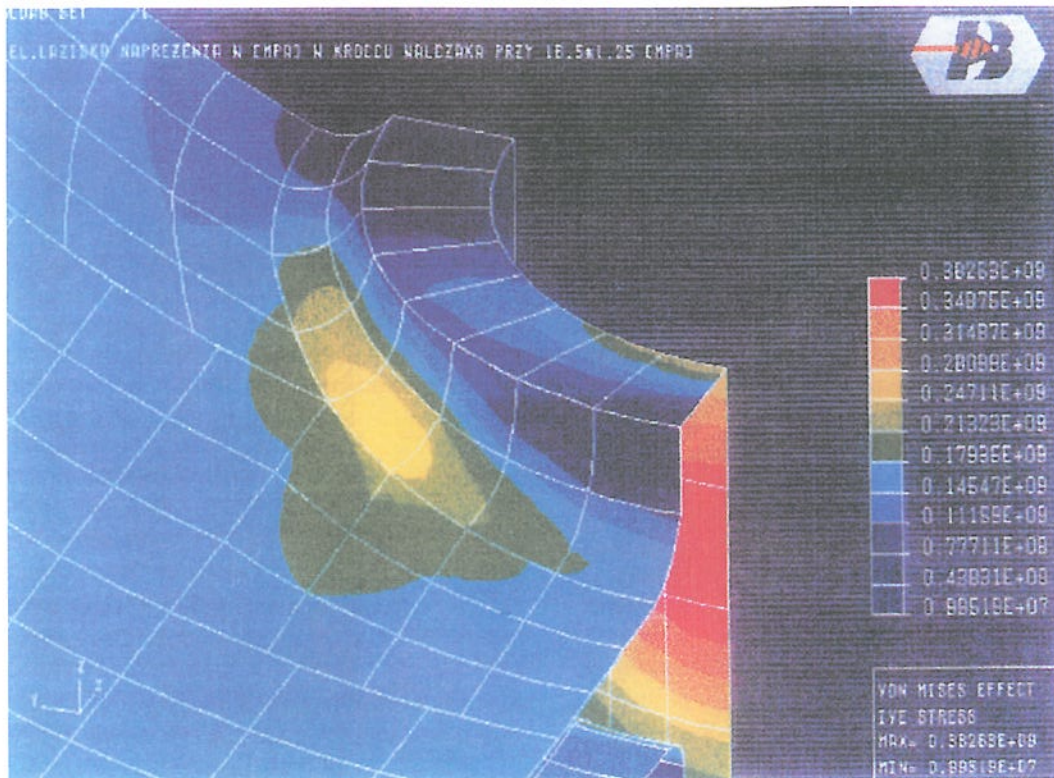
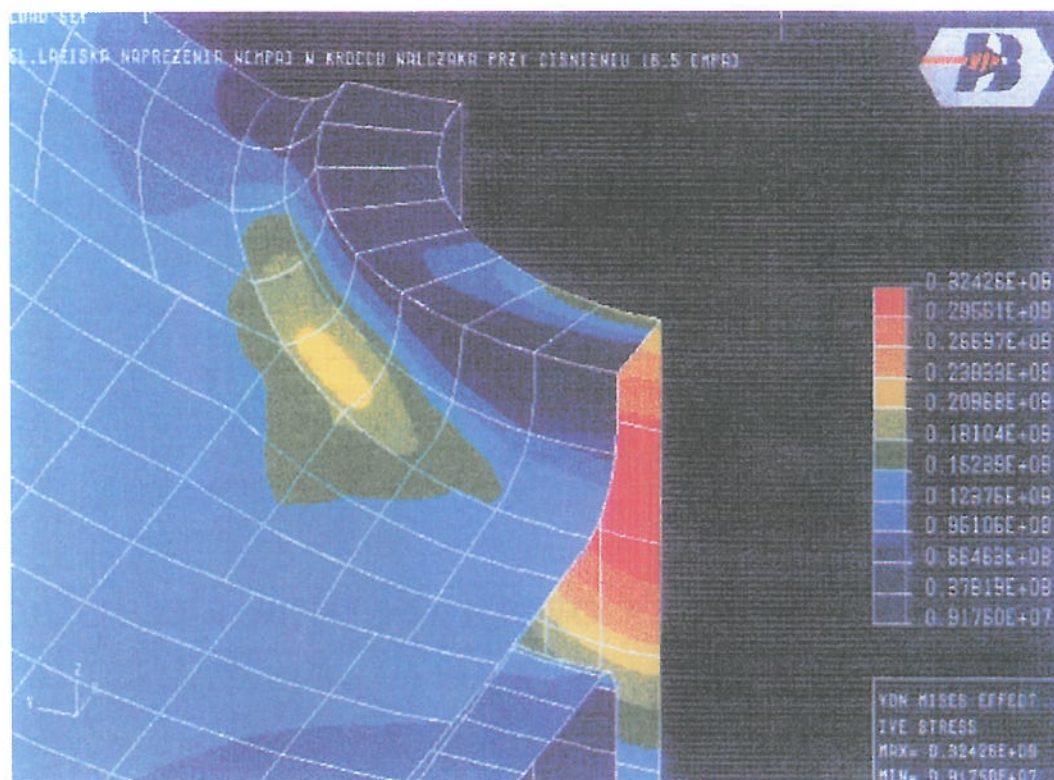
Rys. 5. Naprężenia w strefie połączeń króćca c.r.o. z płaszczem walczaka po zmianie kształtu spoiny od wewnątrz przy ciśnieniu $p = 1,25 p_0$ (a) i ciśnieniu równym p_0 (b)

Zmiana kształtu spoiny od strony wewnętrznej i zewnętrznej (rys. 5) wyraźnie zmniejsza naprężenia (ponad 2-krotnie), zarówno dla stanu roboczego jak i warunków próby ciśnieniowej.

Kierując się obliczeniami w rysunku 5 oraz doświadczeniami zdobytymi podczas eksploatacji kotłów uważa się za celowe dokonanie zmiany kształtu spoiny króćca c.r.o. od obu stron. Rozwiązanie to przedstawiono na rysunku 6.

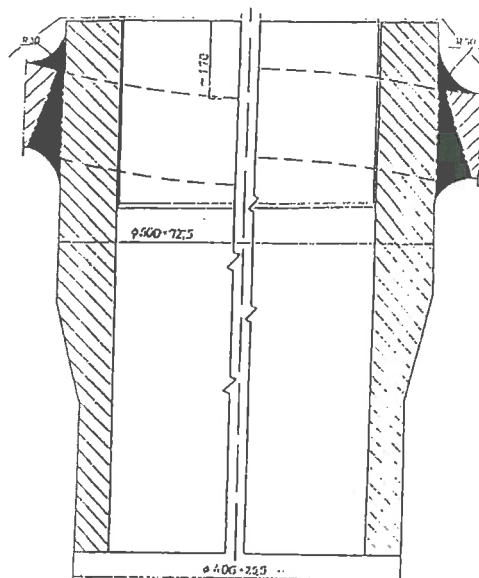
Rys. 6. Zmodernizowany kształt złącza króćca c.r.o.

- zmniejszeniu karbu geometrycznego połączenia przez odpowiednie uformowanie przejścia wyprofilowanym spawem; zabieg ten obniży poziom naprężeń w tym węźle;
- wypełnieniu nadlewów elektrodami zbliżonymi składem chemicznym do materiału rodzimego;
- wyszlifowaniu spoiny do gładkości z zachowaniem odpowiednich promieni.

- zmianę kształtu spoiny, która powoduje zmniejszenie współczynnika koncentracji naprężeń α z 3,6 na ≈ 2 i zwiększenie ponad dwukrotnie odporności na zmęczenie;
- przeniesienie karbu (przejścia spoiny w materiał rodzimy) poza strefę wpływu ciepła spoiny.
