Czystość wody kotłowej a uszkodzenia rur w rejonach przewężeń, na łukach oraz na odcinkach pochyłych

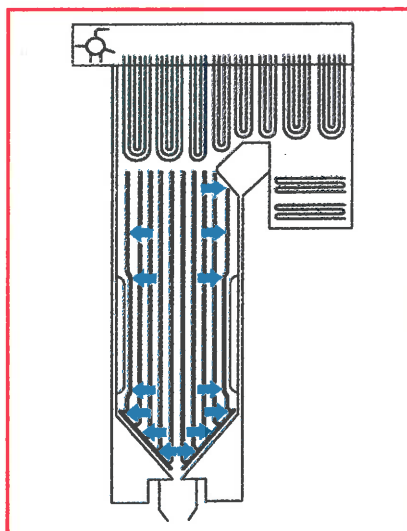
Rys. 1.

Typowe miejsca występowania uszkodzeń rur kotłowych powodowanych korozją podosadową w jednostkach konwencjonalnych przedstawiono na rys. 1.

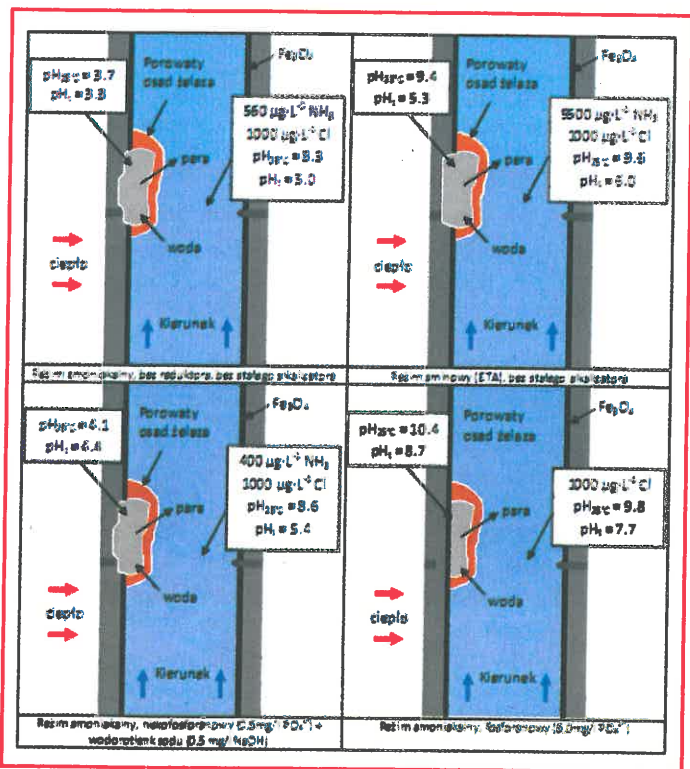
Na rysunku 2 przedstawiono przykładowe zestawienie podstawowych korelacji parametrów fizyko-chemicznych wody kotłowej i wynikowych parametrów w warstwie podosadowej w zależności od rodzaju korekcji stosowanej w układzie wodno-parowym

Rys. 2. (Parametry modelu: ciśnienie 10,4 MPa, odmulanie 0,5%, pH wody zasilającej 9,4, zawartość chlorków 5ppb)

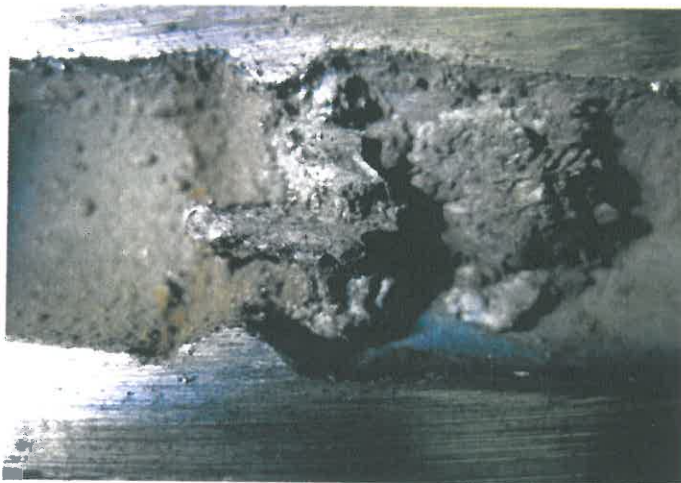
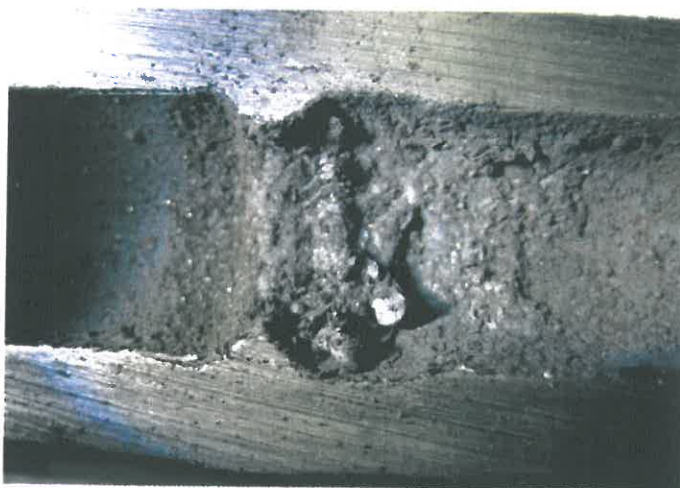
Wysokość takiego karbu, a tym samym miejscowe zwięźnienie średnicy rury jest szczególnie niebezpieczne w rurach przegrzewaczy pary gdzie 2 + 3 mm karb plus osady gromadzące się w tym obszarze wyraźnie zmniejszają prześwit rurki ograniczając przepływ czynnika, co w konsekwencji prowadzi do jej przegrzania i uszkodzenia – fot. 1 – 2.

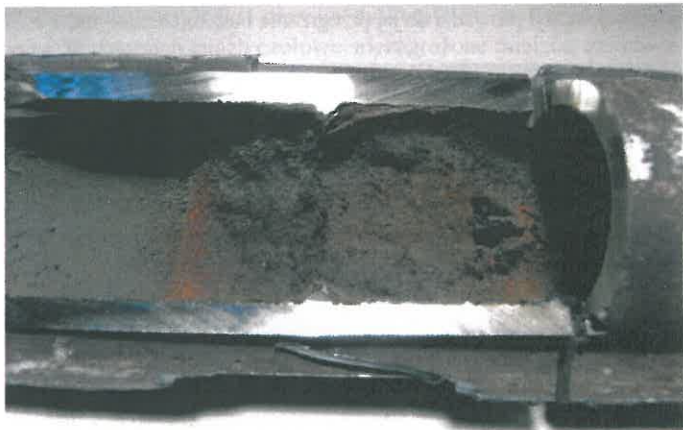
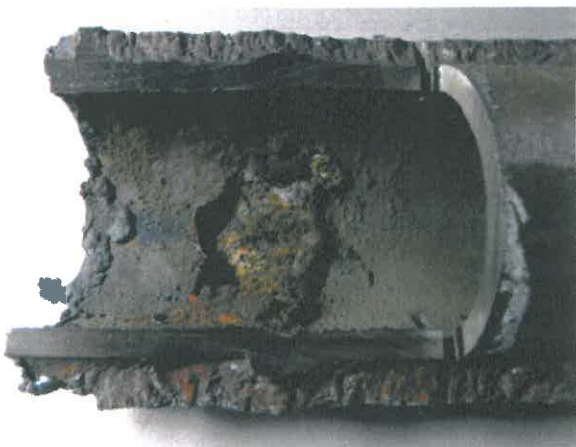
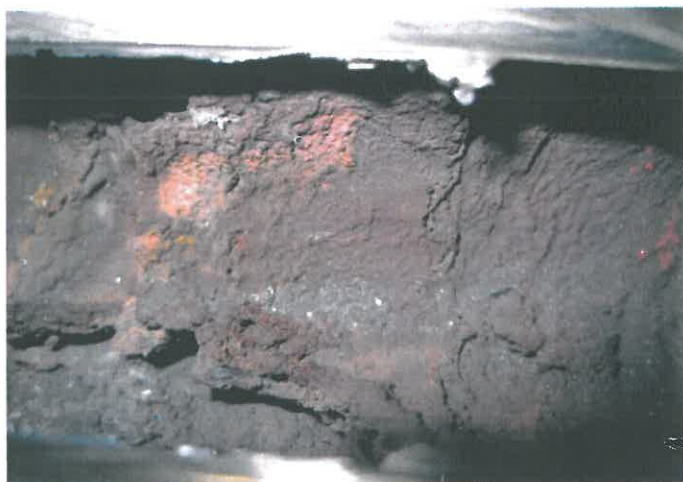
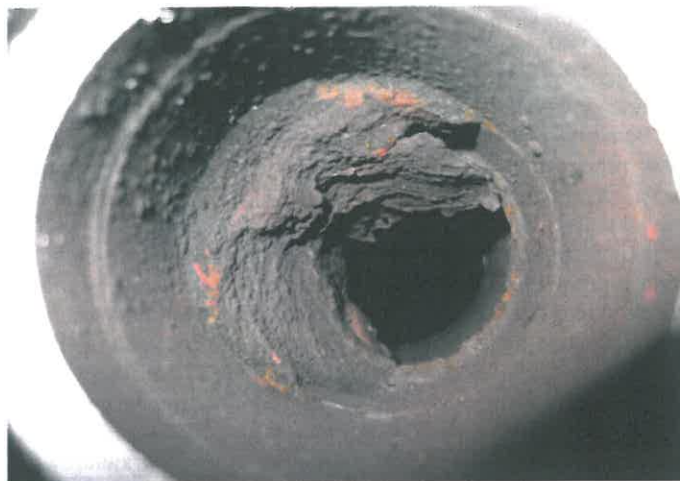
W przypadku rur ekranowych kwestia ograniczenia przepływu ma mniejsze znaczenie z uwagi na zdecydowanie większe średnice, choć bywają przypadki, kiedy lokalnie utworzone skupisko osadów skutecznie ograniczy przepływ mieszanki wodno – parowej – fot. 3 – 6.

W rurach wodnych największe znaczenie i wpływ na szybkość postępu uszkodzenia mają zjawiska fizyko-chemiczne zachodzące pod powierzchnią osadów, ściśle związane z warunkami termicznymi oraz fizyko-chemicznymi parametrami czynnika (wody kotłowej). Jeżeli jakość wody kotłowej nie spełnia wymagań stawianych (odczyn pH, chlorki, zawartość żelaza i miedzi i in.) i dodatkowo do kotła wprowadzane są zanieczyszczenia stałe (tlenki wędrujące z układu dokotłowego) to w miejscach przewężeń występuje duże nasilenie odkładania zanieczyszczeń i rozwoju uszkodzeń korozyjnych.

W miejscu występowania wypłytki zgrzeiny lub spoiny następuje zaburzenie w cyrkulacji mieszanki parowo – wodnej. Wrzenie pęcherzykowe przechodzi we wrzenie błonkowe pogarszając wymianę ciepła w tym obszarze. W strefie wrzenia błonkowego zachodzą znaczne wahania temperatury. Na powierzchni metalu powstaje warstwa pary, która po stosunkowo krótkim czasie ulega zmywaniu strumieniem wody przez co ścianka rury ulega znacznemu schłodzeniu. Naprężenia występujące przy takich szybkich i dużych zmianach temperatury powodując niszczenie warstwy ochronnej stwarzają warunki do zachodzenia korozji znanej w literaturze jako

korozji gorącej wody a agresywne składniki osadów, koncentrujące się w tym obszarze atakują dodatkowo powierzchnię metalu. Przyrost grubości warstwy osadów pogarsza warunki wymiany ciepła, co prowadzić może do miejscowych przegrzań metalu.

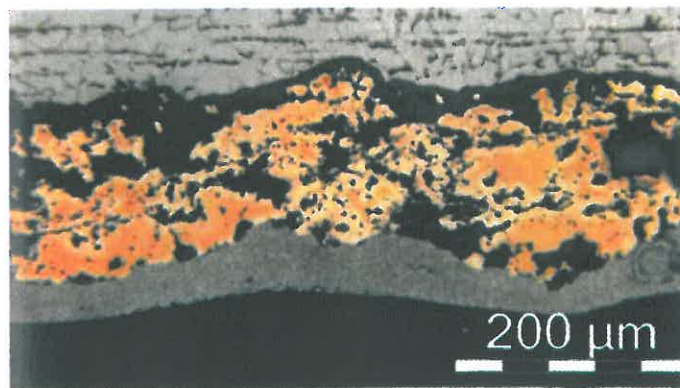
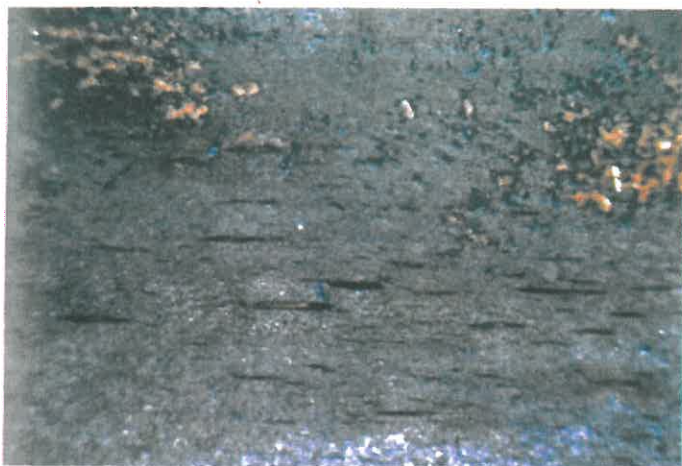
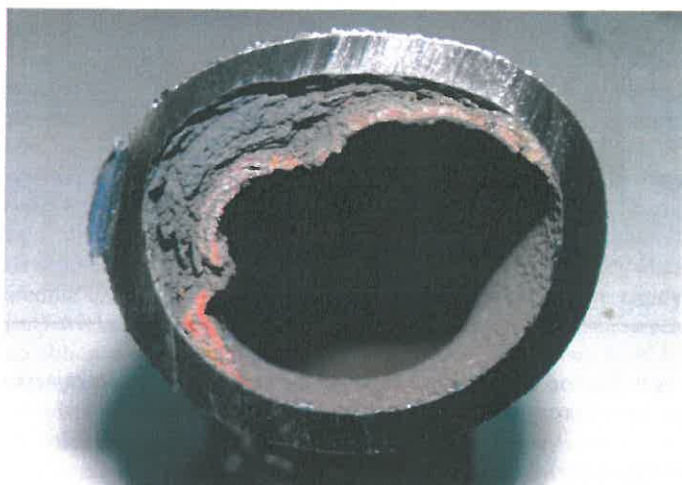
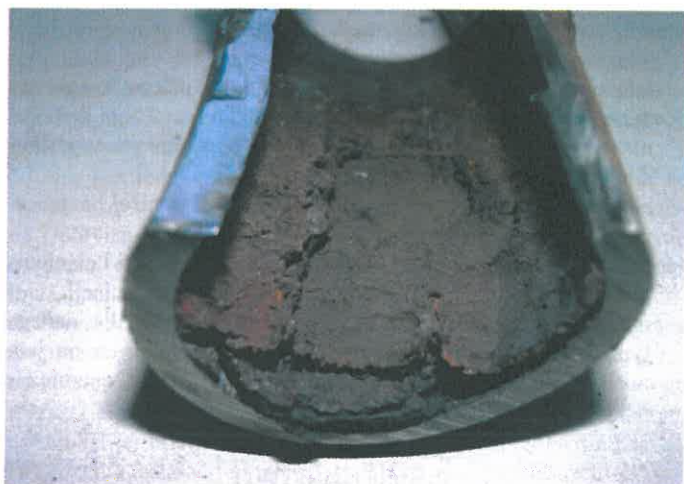
W układach technologicznych z wymiennikami z metali kolorowych, praktycznie regułą jest, że badania składu chemicznego osadów z wżerów wykazują w ich składzie obecność miedzi. Miedź w postaci metalicznej szczególnie często stwierdzana jest w osadach występujących we wżerach od strony ogniowej. Atomy miedzi mają mniejsze powinowactwo przejścia do roztworu w postaci jonowej niż atomy żelaza, dlatego żelazo ulega rozpuszczeniu anodowemu. Metaliczna miedź może również osadzać się we wżerach na skutek redukcji tlenków miedzi wodorem powstałym w procesach korozji żelaza. Jeżeli w osadach wytrąconych na powierzchni rury znajdują się znaczne ilości miedzi to powierzchnia ta staje dużą powierzchnią katodową w stosunku do małej powierzchni anodowej stanowiącej ognisko korozyjne przy zgrzeinie, co jest powodem szybkiego rozpuszczania metalu. Proces ten biegnie aż do momentu, kiedy wytrzymałość rury przekroczy wartość graniczną – fot. 7 – 10 (warstwa osadów z dużą ilością wtrąconej metalicznej miedzi).

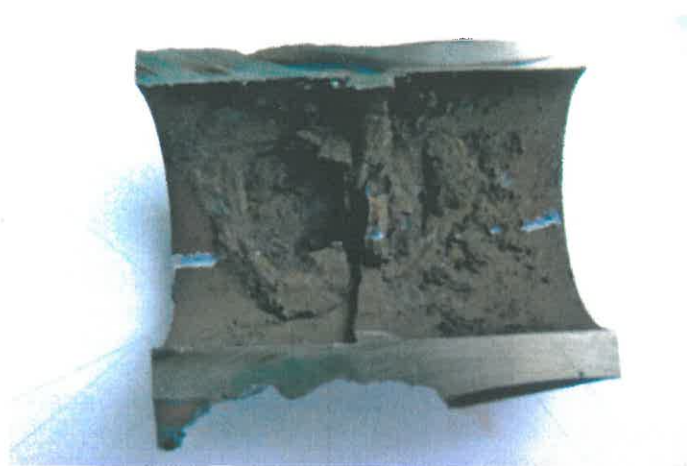
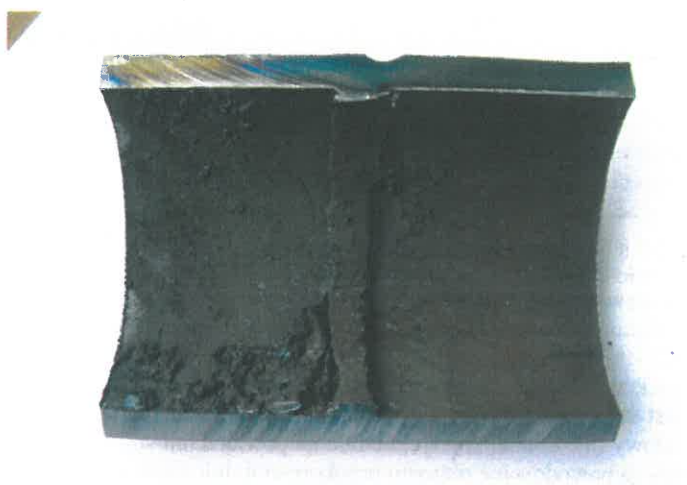
Na fot. 11 i 12 pokazano jeden z przykładów uszkodzenia korozyjnego rury w rejonie zgrzeiny.

W wyniku pomiarów grubości ścianki rury (w powyższym przykładzie) w miejscu występowania wżeru i poza wżerem (w miejscu bez perforacji) stwierdzono, że:

- grubość ścianki w miejscu wżeru wynosiła $1,8 \div 3,2$ mm
- grubość ścianki poza wżerem $5,0 \div 5,2$ mm

Wykonano również pomiary wielkości wypływek w miejscu zgrzein rury:

- wysokość wypłytki zgrzeiny $2,4 \div 2,7$ mm
- szerokość wypłytki zgrzeiny $5,2 \div 5,7$ mm

Według przedmiotowych norm dopuszczalna wysokość wypłytki w klasie wadliwości W-3 jest równa 30% lica spoiny. Uwzględniając wymagania dla rur w powyższym przykładzie wynika, że wysokość wypłytki zgrzeiny nie powinna przekraczać 1,7 mm, gdy faktyczna wysokość wypłytki mieściła się w granicach $2,4 \div 2,7$ mm.

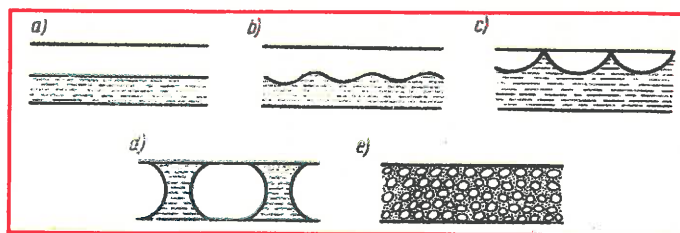
Na rysunku 3 przedstawiono różne fazy przepływu mieszanki wodno – parowej w rurach pochyłych.

Rys. 3. Przypadki przepływu dwufazowego

Przy małych prędkościach mieszanki linia rozdziału zbliżona jest do poziomu (a), przy większych prędkościach występuje ruch falowy (b). Charakterystyczne fale na powierzchni strumienia cieczy są powodowane różnymi prędkościami liniowymi pary i wody. Przy umiarkowanej prędkości czynnika i niewielkim udziale pary np. w nachylonych rurach ekranowych chłodnego leja żużlowego występuje tzw. ruch pęcherzykowy (c). Wskutek dalszego zwiększenia prędkości przepływu zachodzi tzw. ruch rzutowy, przy którym ciecz okresowo zwilża powierzchnię rury (d). Wreszcie dalsze zwiększanie prędkości powoduje ruch z równoczesnym występowaniem piany, przy czym para płynie w postaci pęcherzyków lub piany w strumieniu cieczy (e).

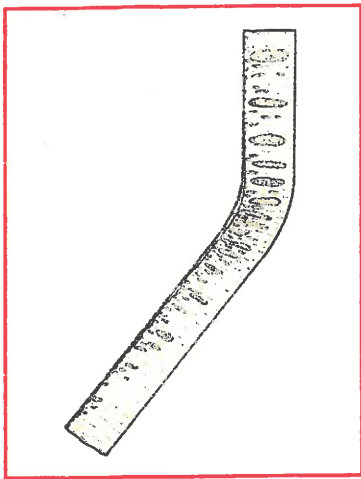
Rys. 4. Fazowy rozdział mieszanki wodno – parowej w rurze z wrzącą wodą w chłodnym leju

Pochyłości rur kotłowych przy uwzględnieniu zmiennej prędkości czynnika (mieszanki wodno-parowej) w poszczególnych konturach komory paleniskowej mogą sprzyjać powstaniu warunków niekorzystnego fazowego rozdziału mieszanki wodno – parowej. Stwarza to sprzyjające warunki dla przebiegu procesów korozyjnych. Błonkowy proces odparowania wody powoduje miejscowe znaczne wzrosty temperatury pracy metalu, ponieważ powstająca warstewka pary jest czynnikiem pogarszającym proces wymiany ciepła (rys. 4).

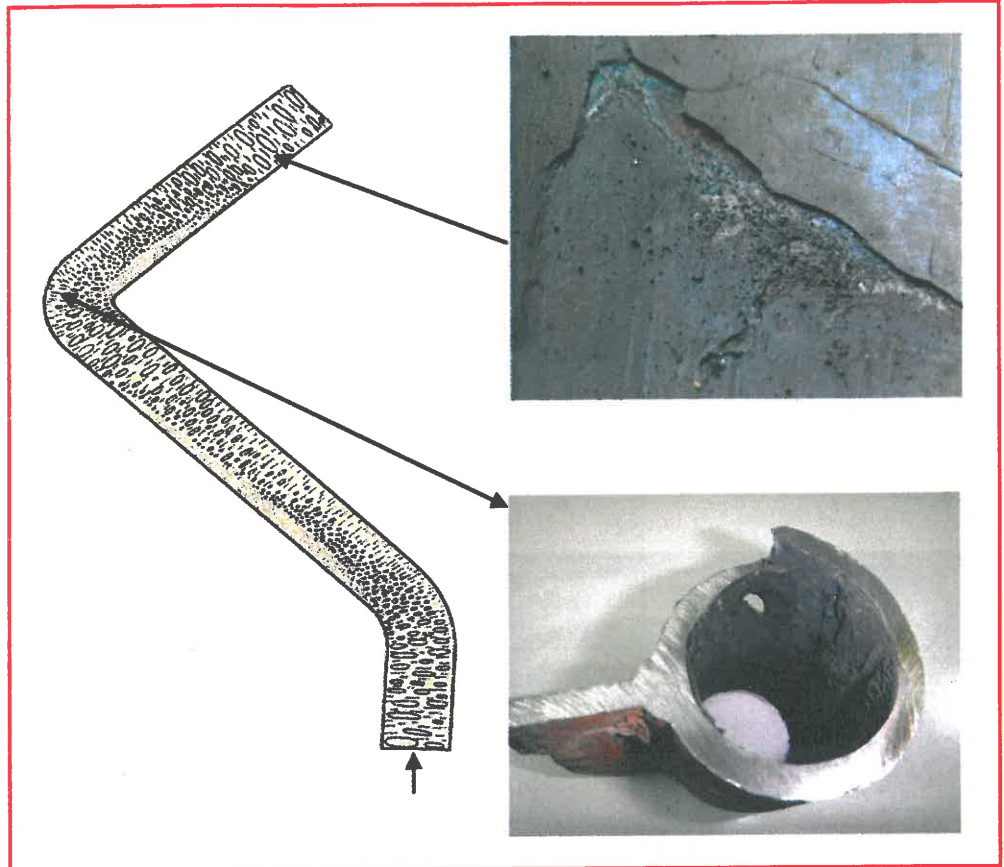
Rys. 5. Fazowy rozdział mieszanki wodno parowej w rurze z wrzącą wodą w okolicy przewалу.

Na krzywiznach rur w okolicy przewалу (rys. 5) uszkodzenia występują pozornie wbrew powyższym zasadom rozdziału. Wynika to przypuszczalnie z różnych gęstości obydwóch faz. Woda jako czynnik o większej gęstości wykazuje tendencję utrzymywania kierunku przepływu omywając górną część rur, natomiast para w tych warunkach jako lżejsza gromadzi się od strony ogniowej.
