Zespół redakcyjny: mgr inż. Jerzy Dobosiewicz, dr inż. Jerzy Trzeszczyński

Dr Wojciech Brunné
Pro Novum – Katowice

Uszkodzenia zamocowań rurociągów energetycznych

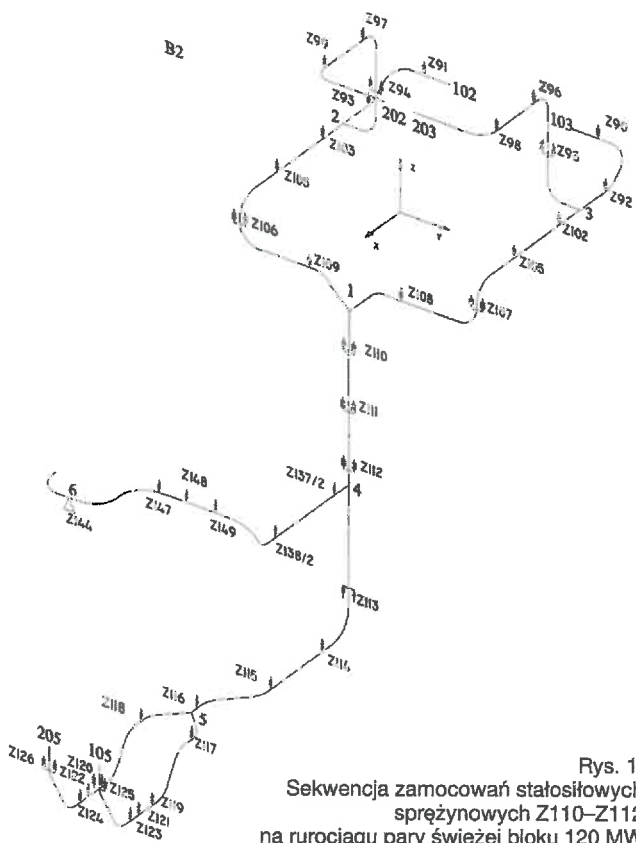
- ♦ zabudowywanie bezpośrednio po sobie kilku zamocowań stałosiłowych (rys.1), co wiąże się z przekroczeniami naprężeń dopuszczalnych w samym rurociągu;

Rys. 1.
Sekwencja zamocowań stałosiłowych sprężynowych Z110–Z112 na rurociągu pary świeżej bloku 120 MW

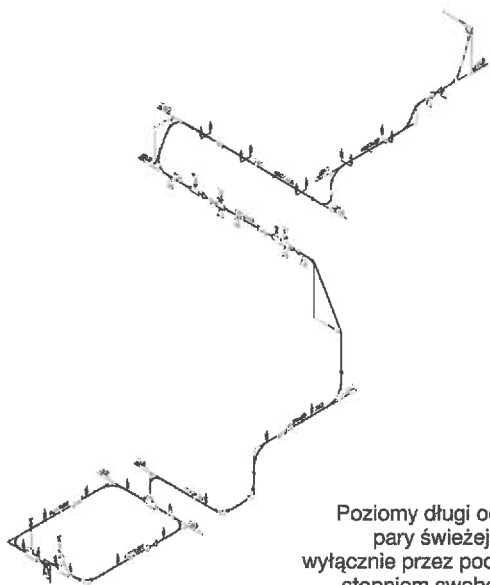
- ◆ podtrzymywanie długich, poziomych odcinków rurociągów przez podpory stałe i suwliwe również na końcach odcinków prostych (rys. 2), co z kolei prowadzi do wyłączenia z pracy w stanie gorącym podpór suwliwych zabudowanych na końcach odcinków prostych.

Rys. 2.
Poziomy długi odcinek rurociągu pary świeżej podtrzymywany wyłączenie przez podpory z zerowym stopniem swobody wzdłuż osi Z

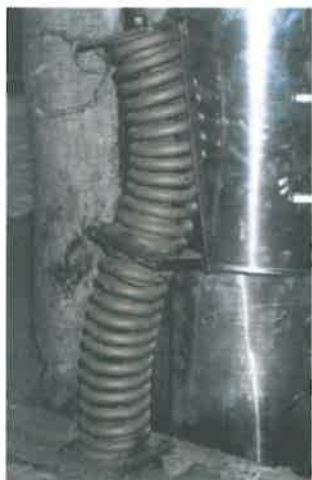
- ◆ zastosowanie zamocowań o zbyt małej reakcji powoduje w pierwszym rzędzie zgniecenie bądź znaczne wybozczenie sprężyn (rys. 3), a następnie spiętrzenie naprężeń w materiale rurociągu, gdyż zamocowanie pracuje jak cięgno stałe;

Rys. 3.
Wybozczone sprężyny przeciążonego zamocowania sprężynowego

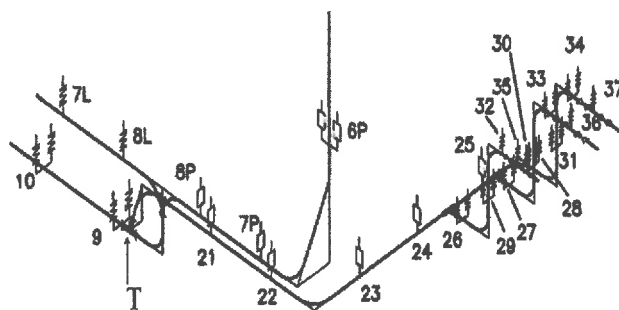
- ◆ efektem źle dobranego i źle wyregulowanego zamocowania stałosiłowego sprężynowego (rys. 4) jest tak duże przekroczenie naprężeń dopuszczalnych na trójniku, że w konsekwencji doprowadza do pęknięcia spoiny;

Rys. 4. Rurociągi pary świeżej z kotła Op-420. Źle wyregulowane i usytuowane jedno za drugim zamocowania stałosiłowe nr 21-24 były powodem uszkodzenia trójnika T

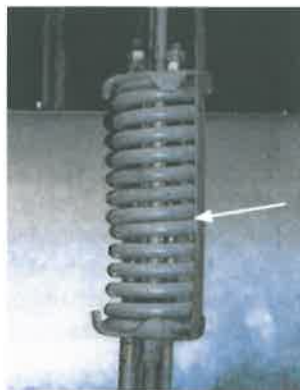
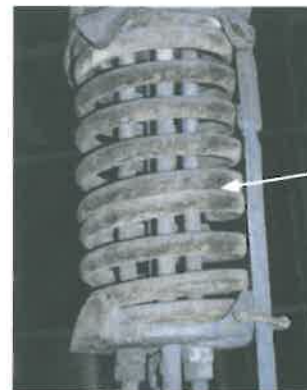
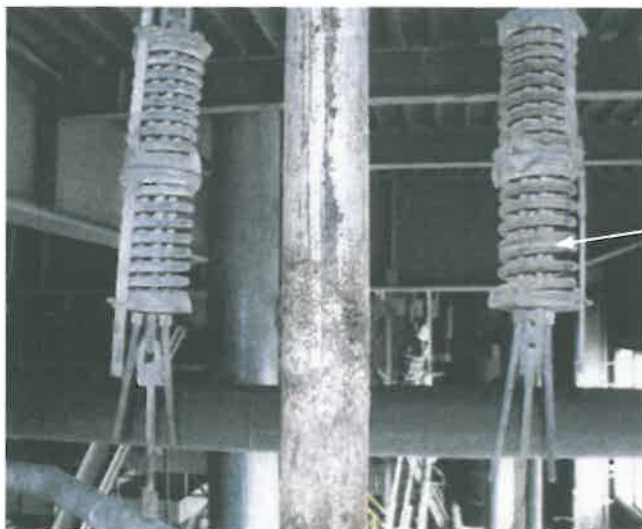
- ◆ przeciążenie zamocowań sprężynowych bądź stałe, bądź krótkotrwałe, ale o dużej wartości prowadzi do uszkodzenia sprężyn i w konsekwencji do innej niż zakładano pracy zamocowania (najczęściej jako cięgno stałe – rys. 5). Pękniętą spoinę pokazano na rysunku 6.

Rys. 5. Zniwelowany do zera odstęp między zwojami sprężyny, świadczący o jej złamaniu

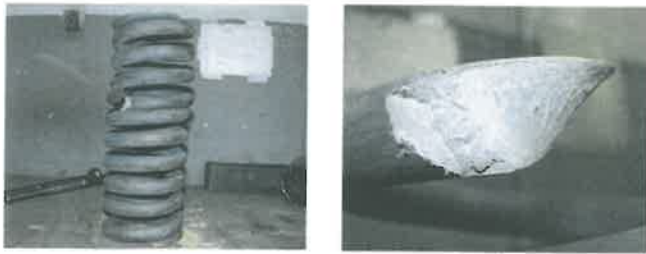
Rys. 6. Złamana sprężyna po demontażu z wieszaka zamocowania

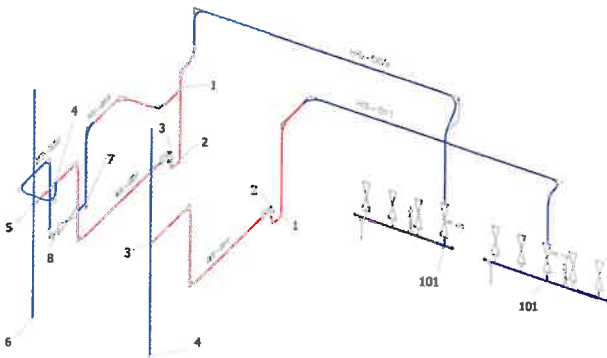
Pomimo coraz lepszych narzędzi obliczeniowych projekty rozbudowy bądź modyfikacji istniejących rurociągów parowych nie spełniają podstawowego wymagania, jakim jest niższy od naprężeń dopuszczalnych poziom naprężeń zredukowanych (rys. 7 a i b).

Rys. 7a. Modernizacja trasy rurociągu (propozycja)

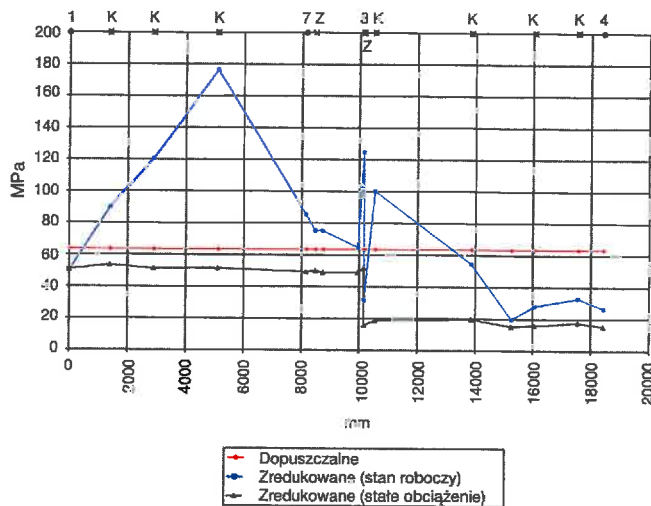
Rys. 7b. Poziom naprężeń zredukowanych wyższy od naprężeń dopuszczalnych wg kryterium PN-79/M-34033 dla trasy rurociągu

Powodem takiego stanu rzeczy jest najczęściej brak wolnej przestrzeni i konieczność, czasem daleko idących, zmian w już istniejącym układzie rurociągów. Jest to przedsięwzięcie kosztowne i powoduje, że podejmowane są próby poprowadzenia rurociągów taką trasą, dla której nie jest możliwy dobry dobór zamocowań.

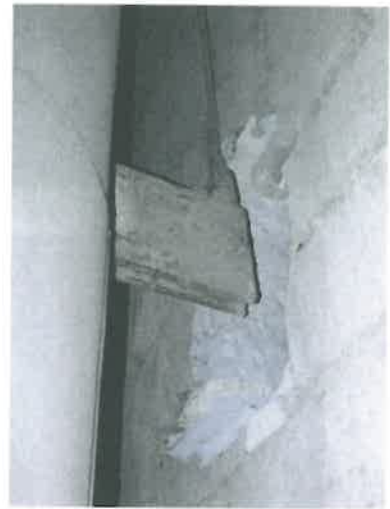
Najczęściej spotykanym błędem dotyczącym rurociągów starszych jest nieuwzględnianie przy projektowaniu ich przemieszczeń cieplnych, co często prowadzi do kolizji z innym rurociągiem bądź konstrukcją (rys. 8).

Rys. 8. Kolizja pionowego odcinka rurociągu ze ścianą kotłowni

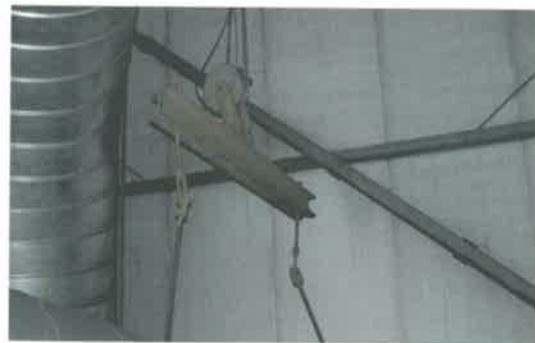
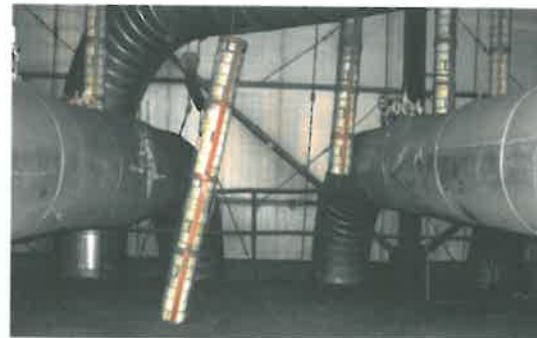
Bardzo niebezpieczne dla rurociągu i jego systemu zamocowań są tzw. uderzenia wodne, czyli gwałtowne, znaczne przemieszczenia rurociągu spowodowane kontaktem gorącego rurociągu ze znacznie chłodniejszą wodą wtrysku (wadliwie pracujące schładzacze) bądź uruchomieniem nieodwodnionego rurociągu. Konsekwencje uderzenia wodnego dla zamocowań ilustrują rysunki 9 i 10.

Rys. 9. Pozrywana linia zamocowania wielokrążkowego sześciokrotnego na rurociągu pary do wtórnego przegrzewu bloku 200 MW

- ♦ raz w roku w ustabilizowanym stanie zimnym i gorącym,
- ♦ po każdym odstawieniu awaryjnym bądź po uderzeniu wodnym.

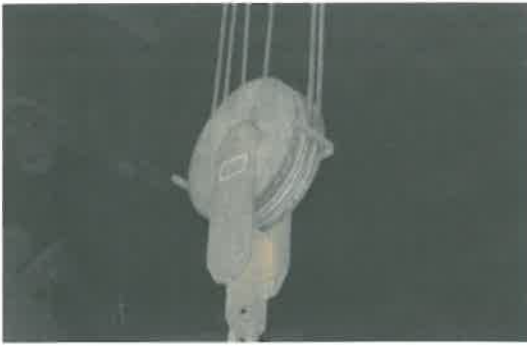
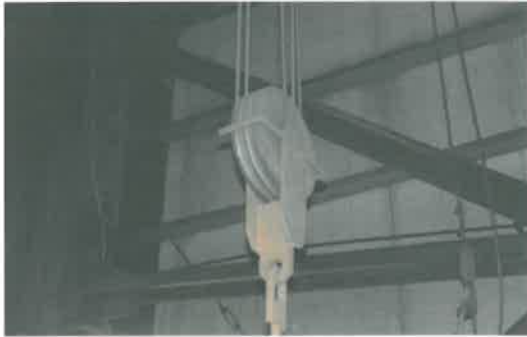
Rys. 10. Lina opasująca poza kołem roboczym zamocowania wielokrążkowego rurociągu pary do wtórnego przegrzewu bloku 200 MW

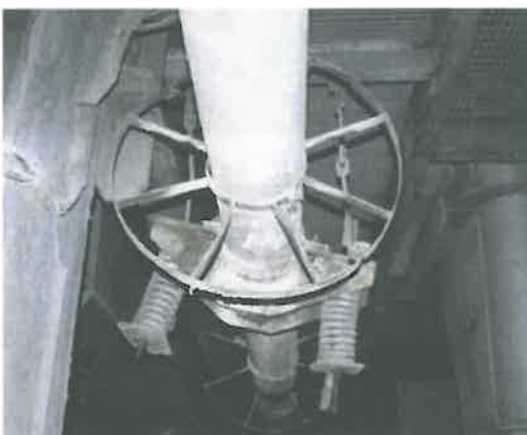
- ◆ niedokładny montaż obejm, polegający głównie na tym, że skręcające obejmę nie uwzględniają rozszerzalności cieplnej połączeń śrubowych, co w czasie pracy powoduje ich luzowanie (rys. 11);

Rys. 11. Luźna i pokrzywiona obejma pozioma zamocowania dwukolumnowego

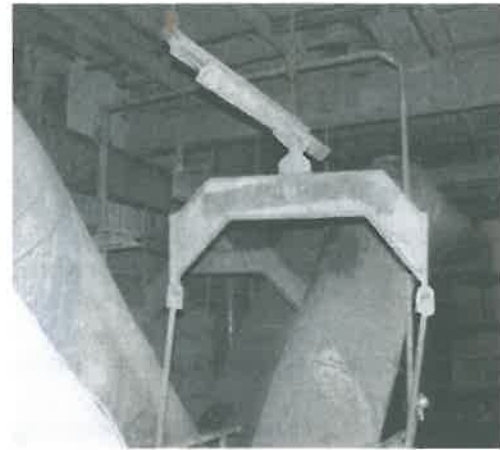
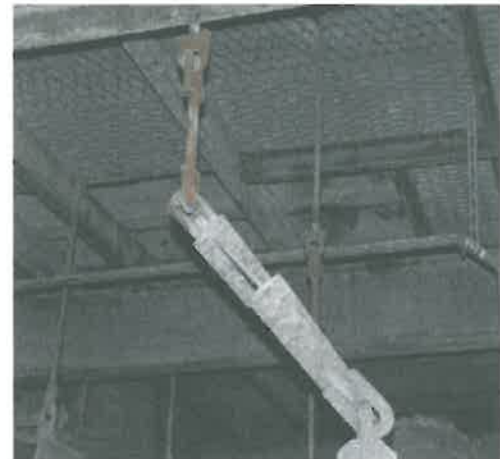
- ◆ nieprawidłowy dobór długości cięgien może w praktyce całkowicie „wyłączyć” działanie zamocowania (rys. 12);

Rys. 12. Zbyt długie cięgno zamocowania

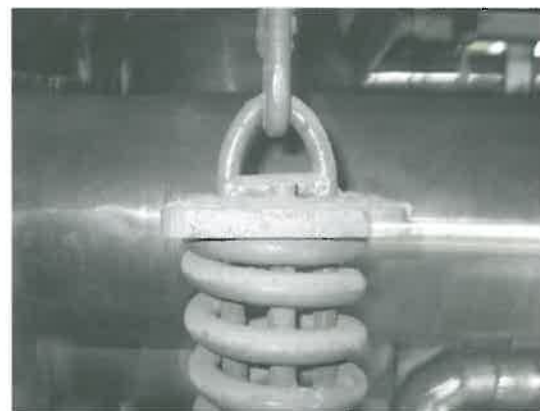
- ◆ nieuwzględnianie wielkości przemieszczeń cieplnych rurociągu przy montażu wieszaków sprężynowych może prowadzić do zablokowania się górnego talerzyka o poprzeczkę służącą do blokady zamocowania na czas próby wodnej; prowadzi to w konsekwencji do zablokowania zamocowania (rys. 13);

Rys. 13. Zablokowane zawieszenie sprężynowe, talerzyk zablokowany o poprzeczkę

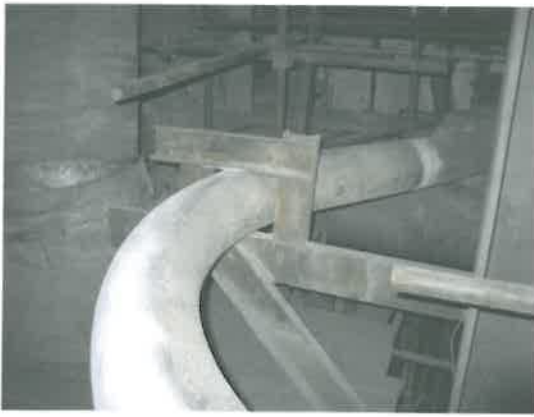
- ◆ pozostawienie blokad montażowych z okresu montażu (rys. 14) lub remontu rurociągu (rys. 15).

Rys. 14. Blokada montażowa pozostawiona przez ekipy blokujące rurociąg

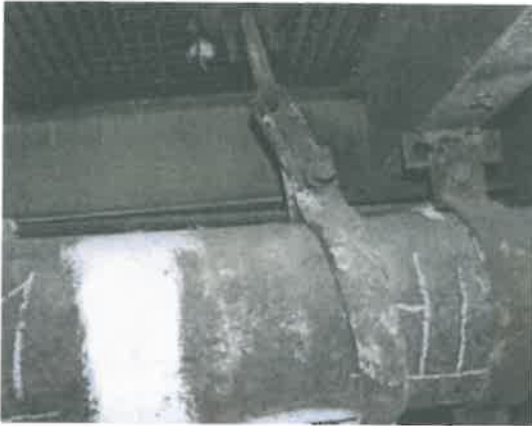
Rys. 15. Blokada montażowa pozostawiona przez ekipy remontowe – sąsiadujące z nią zamocowanie „wyłączone z pracy”

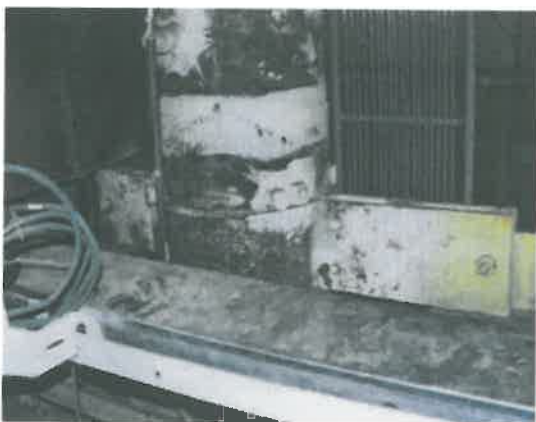
Rys. 16. Obejma pionowa o zbyt małej sztywności

Są to najczęściej obejmy o zbyt małej sztywności (nie-wzmocnione – rys. 16) i stoły kulowe podparć, które mają zbyt małe jezdnie (rys. 17).

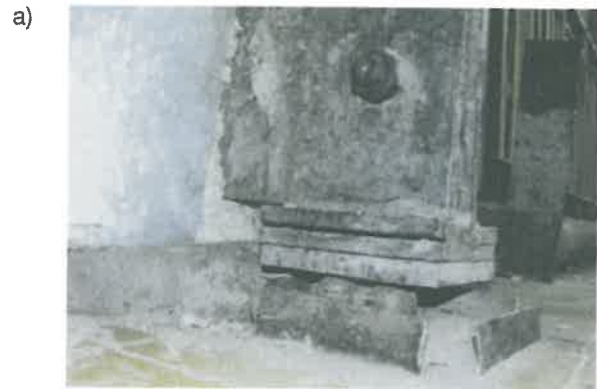
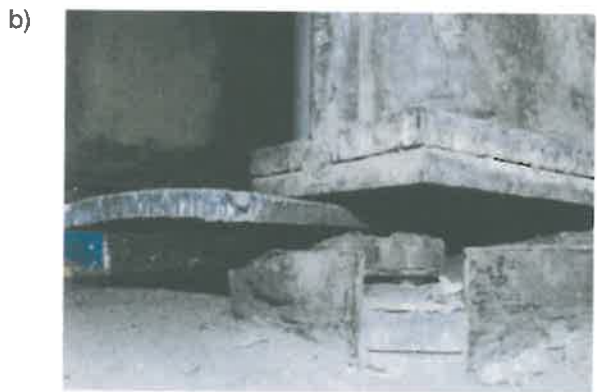
Rys. 17. Zbyt mała jezdnia dwukolumnowej podpory pionowej, która dodatkowo nie uwzględnia odchylenia rurociągu od pionu:
a) zbyt mała powierzchnia jezdni powoduje wysuwanie się zespołu kulowego
b) brak przegubu uchylnego dwukolumnowej podpory kulowej powoduje, że jedna ze stóp unosi się w górę o kilkanaście mm

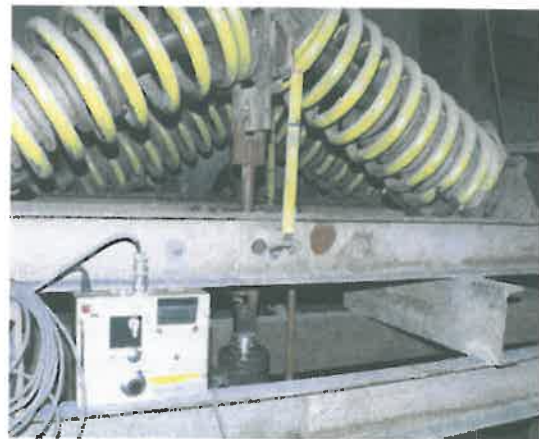
- ♦ brak możliwości korekty regulacji na obiekcie (zalecane wykorzystanie maszyn wytrzymałościowych) bez wykorzystania bardzo specyficznego oprzyrządowania [3] – rys. 18;

Rys. 18. Pomiar reakcji zamocowania stałosiłowego-sprężynowego za pomocą bardzo dokładnego sitomierza tensometrycznego zabudowanego w ciągnie zamocowania

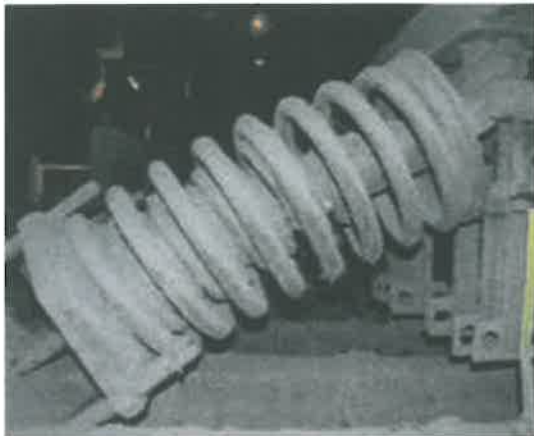
- ♦ zbyt mała odporność zamocowania na istniejące warunki pracy, a zwłaszcza na zapylenie (rys. 19).

Rys. 19. Wygięty zespół sprężyn (wewnętrzna i zewnętrzna) jednego ramienia zatartego zamocowania stałośiowego-sprężynowego

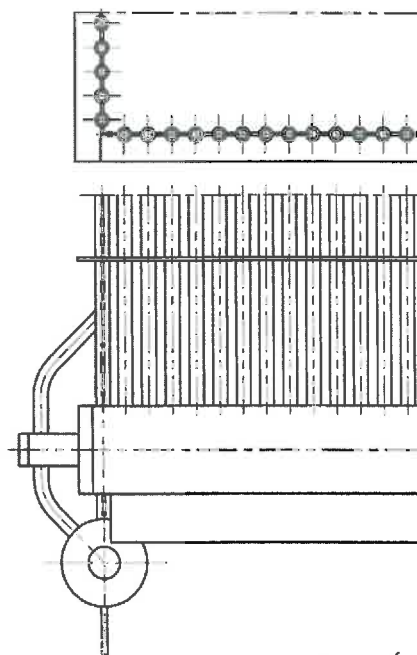
Ściany oraz stropy komór paleniskowych i drugiego ciągu współczesnych kotłów parowych tworzą szczelne płyty wykonane z rur opłétwowanych, które jednocześnie mogą spełniać funkcję elementów nośnych (rys. 1). Konstrukcja taka daje pewne korzyści, gdyż m.in:

Rys. 1. Ściana płytowa, drugi ciąg
