Dostosowanie zakresu badań diagnostycznych wybranych elementów kotłów pracujących w warunkach współspalania biomasy

Changes in the scope of diagnostic tests of selected elements of boilers working in a co-firing conditions

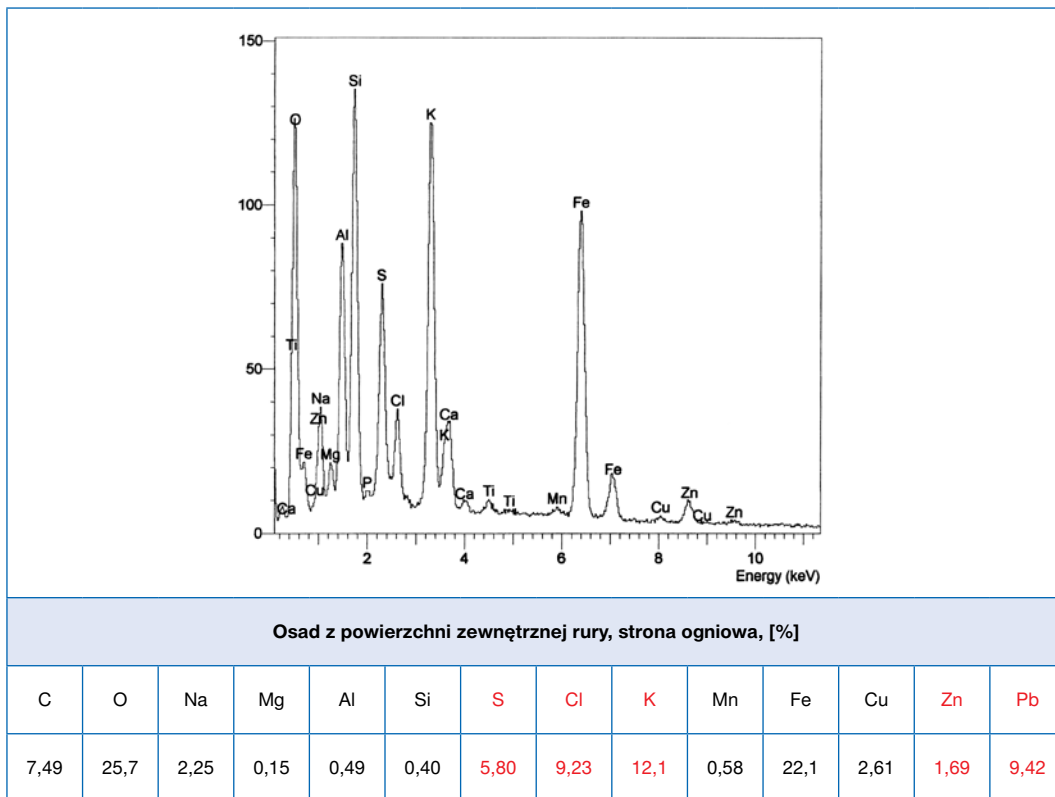
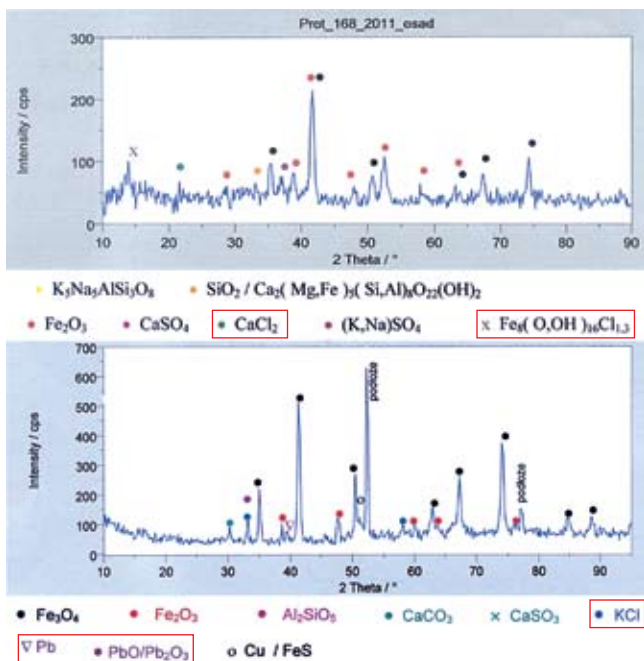
Powierzchnia rur od strony ogniowej z kotła nr 1 pokryta była warstwą łuskowatych osadów o zróżnicowanej barwie od żółtego do ciemno – brązowego (rys. 15, 16). Powierzchnia pod osadami pokryta gęstą siatką ubytków korozyjnych o zróżnicowanej powierzchni i głębokości. Z uwagi na ilość wskazań korozyjnych, wzajemnie się przenikających, uszkodzenie miało charakter powierzchniowy.

W pasach ekranów pokrywających się z miejscami uszkodzeń stwierdzono również występowanie charakterystycznych spieków pokrywających w wybranych obszarach powierzchnie rur ekranowych, o grubości dochodzącej do 3 cm, dość gładkich na powierzchni zewnętrznej, silnie porowatych w obrazie przekroju poprzecznego i wielobarwnej o złożonej morfologii bezpośrednio przy powierzchni rur (rys. 17, 18).

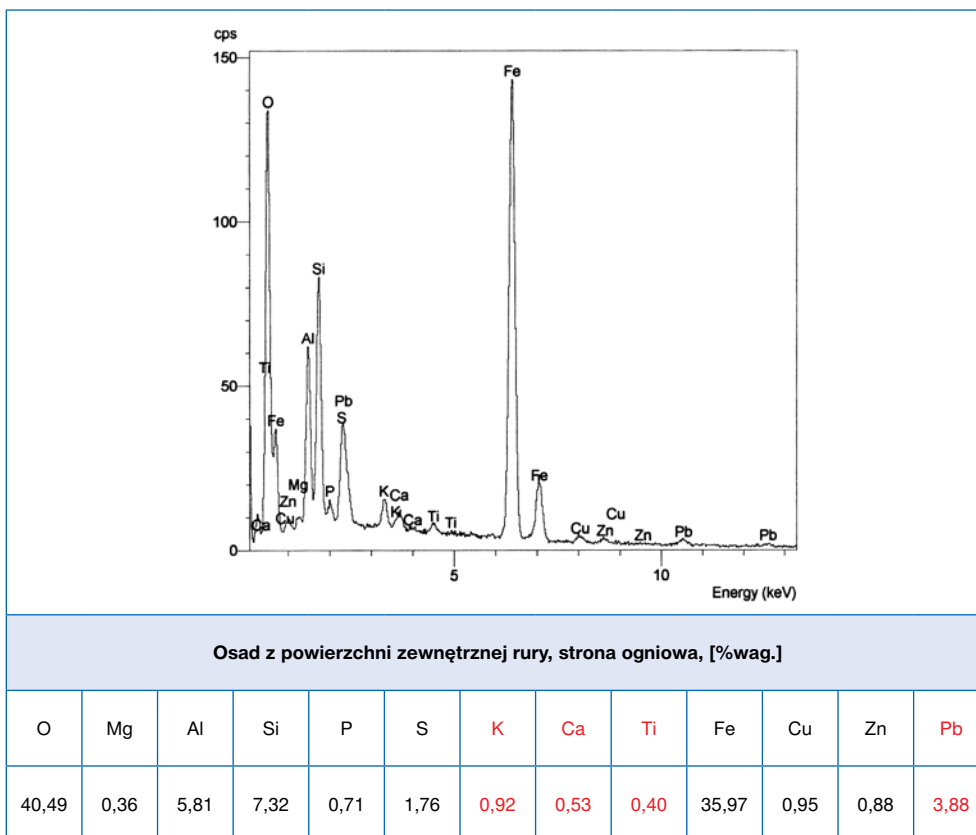
Rys. 19 – 20

Powierzchnia rur z kotła nr 2 pokryta była warstwą porowatych osadów o zróżnicowanej barwie. Osady o zdecydowanie mniejszej grubości i większej spójności z podłożem niż w przypadku rur z kotła bloku nr 1 (rys. 19, 20)

Głównym składnikiem spieku (jak na rys. 19, 20) były związki krzemu, żelaza oraz wapnia z domieszką fosforu i siarki. Pomimo barwy spieku wskazującej na obecność węgla (przeważający kolor czarny), to jego zawartość w osadzie była niewielka.

Głównym składnikiem osadów z zewnętrznej powierzchni rur z kotła nr 2 były związki żelaza (<95%) przy niewielkiej domieszce związków krzemu, siarki i fosforu. Ilość osadów na powierzchni zewnętrznej praktycznie 3-krotnie niższa niż na rurach z kotła bloku nr 1. W wyciągu wodnym sporządzonych z osadów pobranych z rur stwierdzono zawartość związków chloru, przy czym jego zawartość nie przekraczała 2,5 mg/dm³ przy stwierdzonej dla kotła nr 1 ilości ok. 17,7 mg/dm³. Analiza pierwiastkowa wykazała obecność m.in. siarki (do ok. 4,0%_{wag.}), ołowiu (do ok. 3,8%_{wag.}) i cynku (do ok. 2,0%_{wag.}).

W odróżnieniu od osadów z rur kotła nr 1 nie stwierdzono występowania w osadach chloru i jego związków oraz produktów reakcji chloru z żelazem. Biorąc pod uwagę fakt większego w porównaniu z kotłem nr 2 udziału spalanej biomasy w ogólnej masie paliwa na kotle nr 1, to wyniki przeprowadzonych badań wskazują, że źródłem chloru i jego związków w szkodliwych stężeniach jest dodatkowa „porcja” spalanej biomasy. Za powyższym przemawia także ocena obrazu makroskopowego wycinków od strony ogniowej i charakterystyczne dla wysokotemperaturowej korozji chlorkowej złogi ciemnych, łuskowatych osadów na powierzchni odcinków rur z kotła nr 1.
