Ewald Grzesiczek, Jerzy Trzeszczyński, Sławomir Rajca
Pro Novum Katowice

Możliwości wydłużania czasu eksploatacji elementów części przepływowych turbin parowych

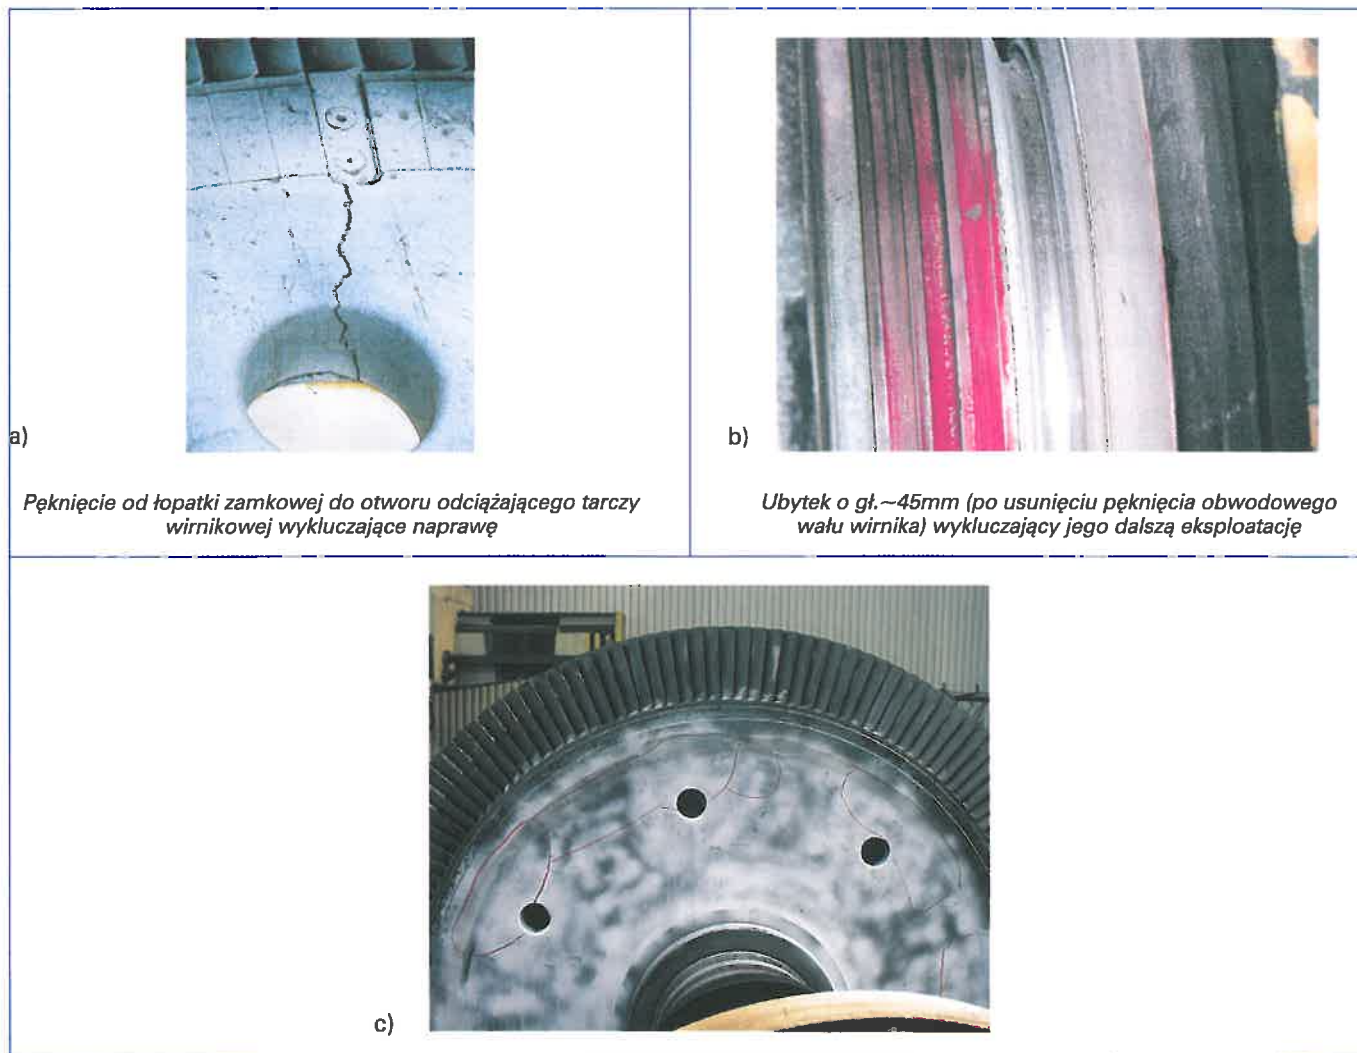
Tabela 1

Przykłady sytuacji, gdy informacje o pęknięciach ujawniono zbyt późno

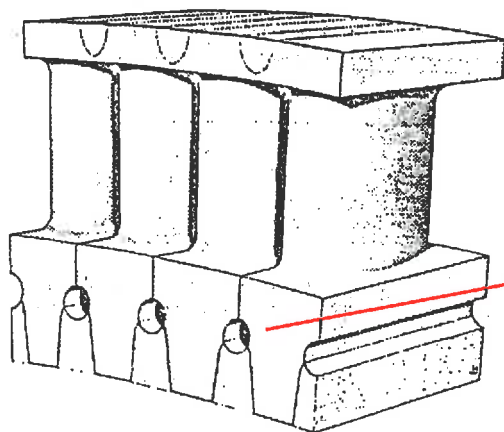
a)

Pęknięcie obrzeża tarczy wirnikowej w okolicy zamka oraz wycięte pióro topatki zamkowej (nieskuteczna próba zapobiegnięcia rozwojowi pęknięcia)

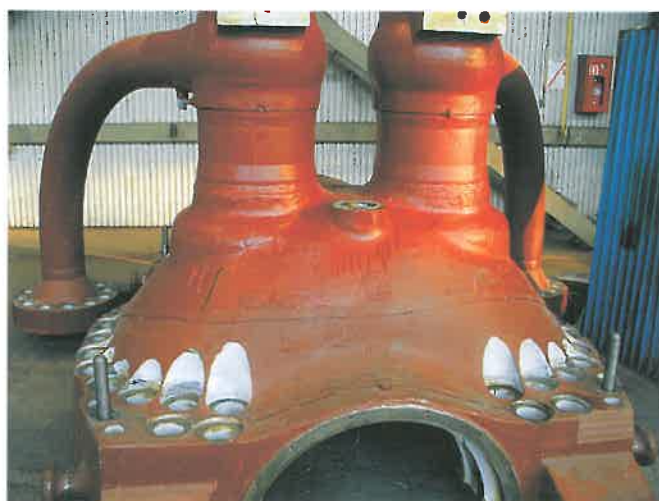
d)

Stan powierzchni wewnętrznej kadłuba zewnętrznego WP turbiny 13K215 po rewitalizacji (spawaniu, obróbce cieplnej i obróbce mechanicznej)

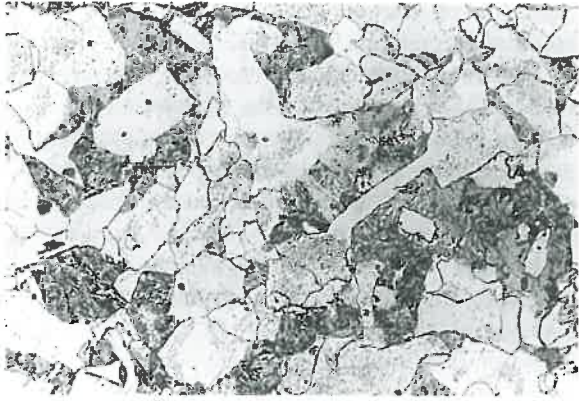
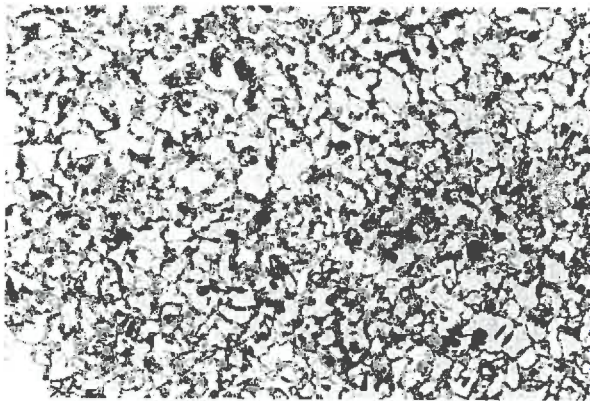
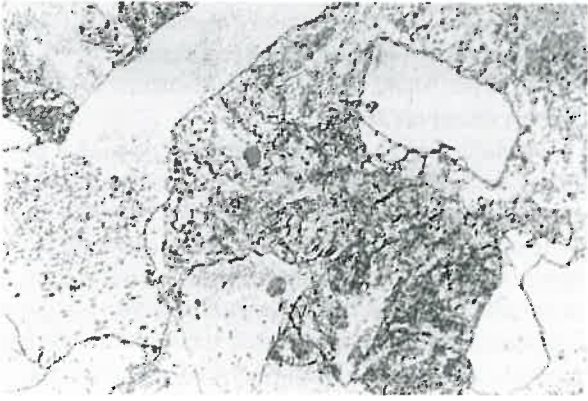
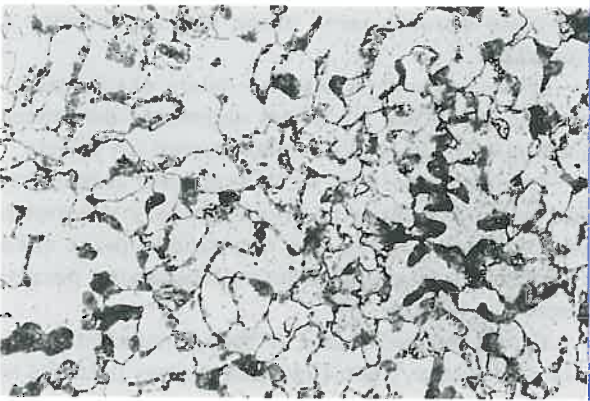
Stan materiału kadłuba turbiny przed i po rewitalizacji

pow. 400x
Mikrostruktura			
<p>Feryt z perlitem i bainitem. Wielkość ziarna wg. PN-84/H-04507 4÷6. Węglik perlitu i bainitu skoagulowane. Liczne wydzielenia wewnątrz i po granicach ziarna.</p>		<p>Feryt z perlitem. Wielkość ziarna wg. PN-84/H-04507 8/9. Wydzielenia węglików wewnątrz ziarna.</p>	
Rodzaj przełomu			
100% krystaliczny		90% drobnokrystaliczny 10% ciągliwy
