Przykłady uszkodzeń tarcz wirnikowych wywołanych przez korozję naprężeniową

Zarówno w latach poprzednich jak i w roku obecnym wykryto uszkodzenia tarcz nasadzanych wirników turbin parowych. Uszkodzeniom ulegają tarcze stopni pracujących na początku strefy kondensacji pary (czynnik dwufazowy – strefa Wilsona).

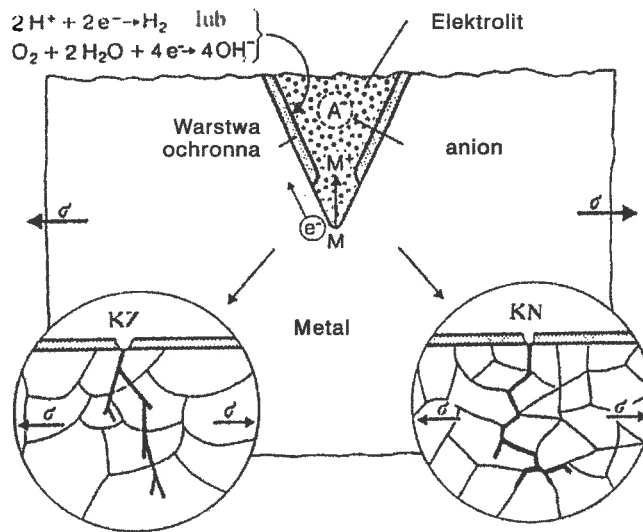
Rys. 6. Mechanizm uszkodzenia korozyjnego [1]

Mechanizm uszkodzenia korozyjnego przedstawiono na rys. 6. Powstające w ten sposób pęknięcia najczęściej przebiegają międzykryształicznie, rzadziej śródkryształicznie. Pęknięcia są wypełnione produktami korozji oraz solami – rys. 7 – 10.

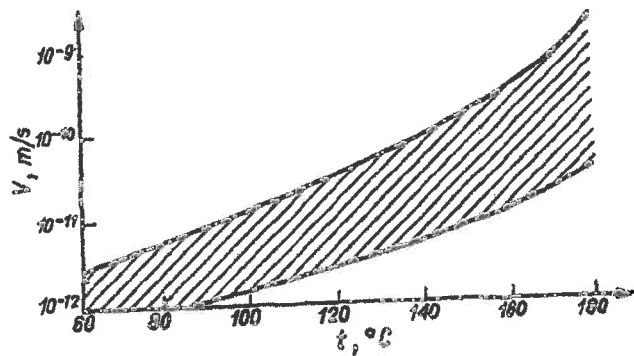
Rys. 11. Wpływ temperatury czynnika na prędkość rozprzestrzeniania się pęknięć [1].

Czas do zapoczątkowania oraz prędkość rozprzestrzeniania się pęknięć zależą od temperatury pracy metalu. Poniżej temp. 60°C procesy korozji ulegają praktycznie zatrzymaniu. Prędkość rozwoju pęknięć ze wzrostem temperatury metalu od 70°C do 160°C rośnie wielokrotnie (rys. 11).

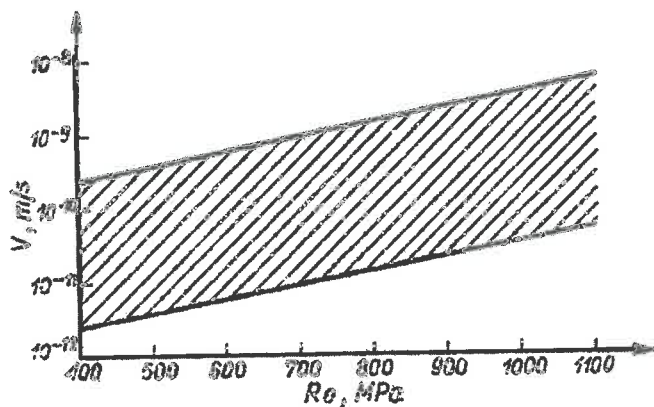
Rys. 12. Wpływ granicy plastyczności na prędkość rozprzestrzeniania się pęknięć [12].

Głównym czynnikiem przyspieszającym przyrost pęknięcia jest granica plastyczności, im jest ona wyższa tym większe są prędkości propagacji (rys. 12).

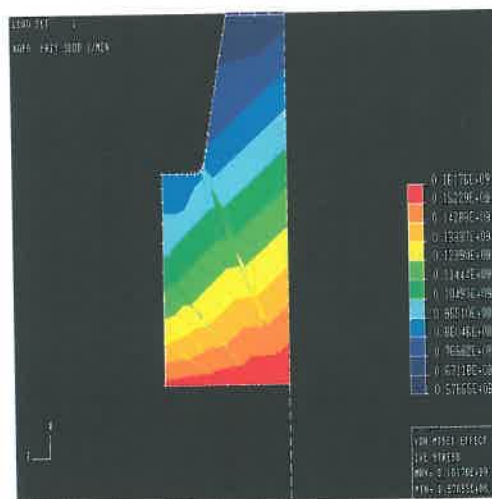
Rys. 13. Naprężenia w tarczy w [Pa] przy 3000 1/min przed tulejowaniem

Pęknięcia o ile nie przekroczą dopuszczalnych rozmiarów są naprawialne. Przed przystąpieniem do naprawy należy przeprowadzić szczegółowe obliczenia stanu naprężeń i odkształceń w tarczy przed i po założeniu tulei.

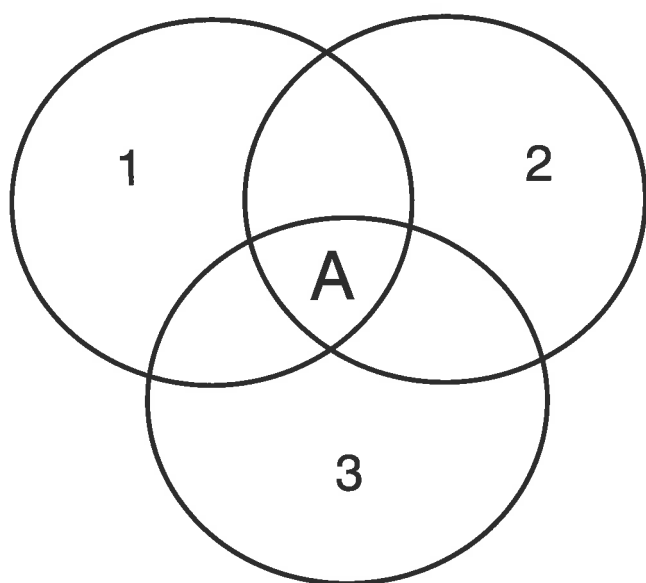
Rys. 20. Schemat powiązania warunków koniecznych dla zaistnienia korozji naprężeniowej [1]

- Przyczyną powstawania korozji naprężeniowej jest jednoczesne działanie trzech czynników (rys. 20):
 - jakość czynnika (wilgotność, temperatura, czystość),
 - wielkość naprężenia działającego w tarczy (czynniki spiętrzające naprężenia),
 - własności mechaniczne i struktura metalu.

- 1 – wartość naprężeń,
 2 – jakość czynnika,
 3 – jakość metalu,
 A – pęknięcia.
