Dr inż. Jerzy Trzeszczyński

Pro Novum — Katowice

Uszkodzenia kadłubów turbin i komór zaworowych wywołane przez wady odlewnicze

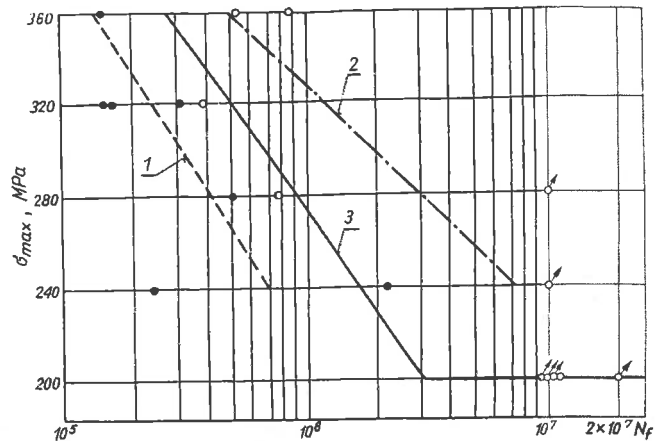
Na etapie inicjacji w największym stopniu powstawanie pęknięć przyspieszają wady powierzchniowe, zwłaszcza te, które są zlokalizowane w obszarze dużych, zmiennych naprężeń cieplnych. Wpływ makroporowatości na tempo inicjacji pęknięć zmęczeniowych w badaniach laboratoryjnych przedstawiono na rysunku 1.

Rys. 1. Wytrzymałość zmęczeniowa (wykresy Wöhlera) staliwa niskowęglowego

- 1 — wytrzymałość staliwa zawierającego mikropory < 0,5 mm,
- 2 — wytrzymałość staliwa zawierającego mikropory o wymiarach od 0,5 do 3 mm,
- 3 — średnia wytrzymałość staliwa zawierającego mikropory < 3 mm
